# Tilstandsrapport

Boligbygg med flere boenheter

Jernbanegata 4, 1850 MYSEN

Rapportdato: 23.02.2025

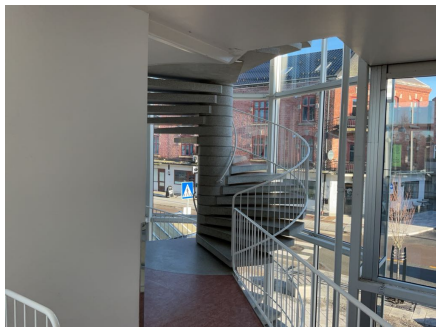
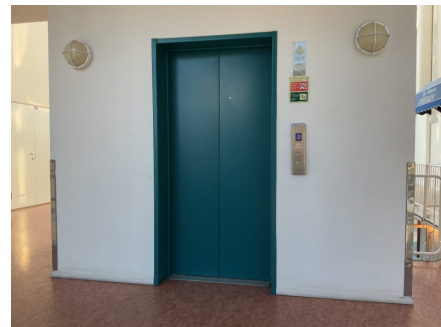
## TG IU Innvendige trapper

I felles trappeganger er det støpte trapper og repos i betongkonstruksjon. Det er installert heis mellom de ulike etasjene.

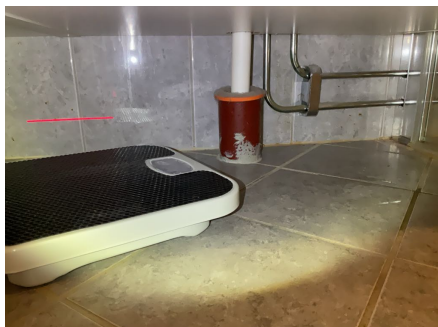
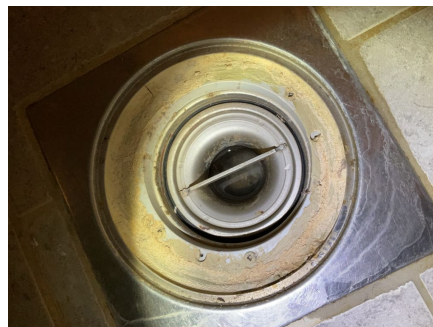
#### Vurdering av avvik:

- Det er avvik:

- Tiltak:

Innhent dokumentasjon om mulig.

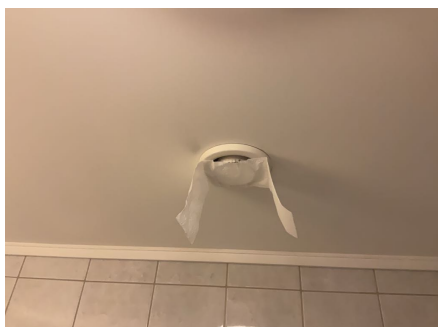
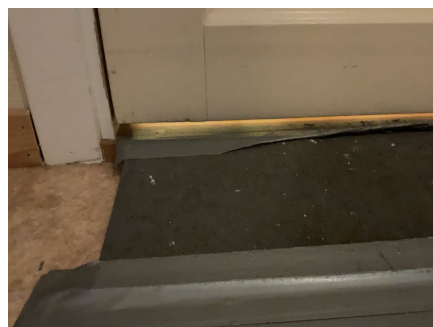
### 📍 TG 1 Sanitærutstyr og innredning

### 📍 TG 1 Ventilasjon

Det er mekanisk avtrekk.

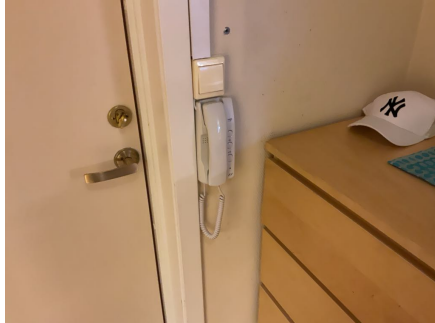
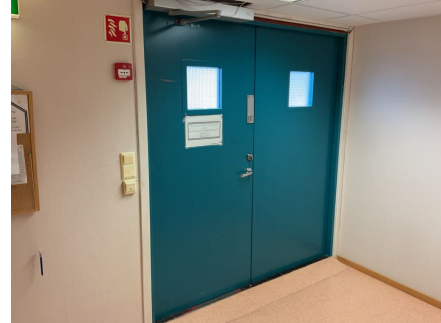
Porttelefon med fjernbetjent åpning av dør til felles gang.  
Hoveddør er ikke koblet til porttelefon.  
Utstyret er ikke funksjonstestet eller tilstandsvurdert av takstingeniør.

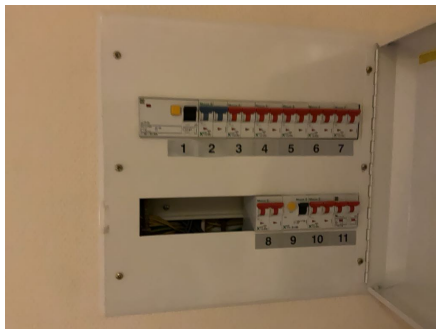
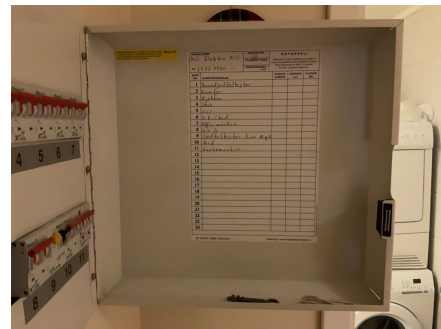
## Generell kommentar

Anlegget er kun visuelt besiktiget. EL. anlegget er ikke videre vurdert da dette ikke er takstingeniørens kompetanseområde. Det anbefales alltid eltakst ved tvil om funksjonalitet og kapasitet.

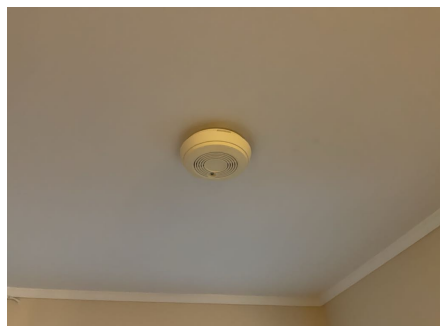
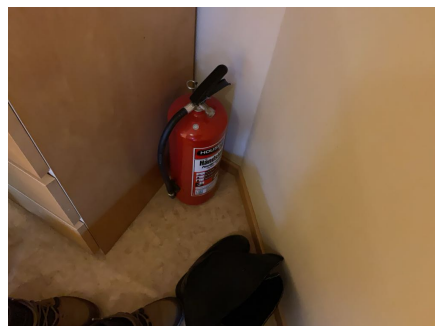
## TG 0 Branntekniske forhold

4. Er det skader på røykvarslere?

Nei
