# Tilstandsrapport

Enebolig

Barlivegen 7, 2223 GALTERUD

Befaringsdato: 28.04.2025

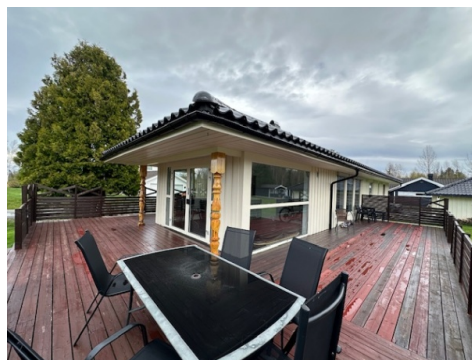
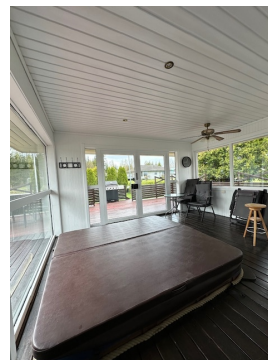
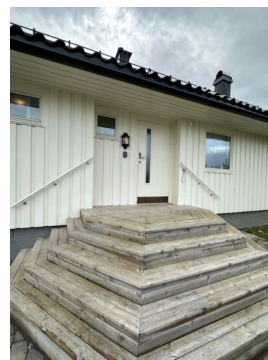
**TG 1** Balkonger, terrasser og rom under balkonger

Delvis takoverbygget terrasse fra 2007 v/stue på 63 m<sup>2</sup>, i trekonstruksjoner fundamentert på betongpillarer. Spaltegulv og rekkverk med liggende spiler. 3 trapper til terreng.. Vinterhage/spa på 17 m<sup>2</sup>. Uisolert gulv i trekonstruksjoner med spaltegulv, isolerte vegger m/malt panel, samt isolert tak i trekonstruksjoner m/malt panel og spotlight. Vegger og tak er ekstra god ventilert. Vinduer og to fløyet terrassedør m/2-lag isolerglass. Plassbygget boblebad.

Takoverbygget trapp m/repos (2019) i inngangsparti på 3 m<sup>2</sup> i trekonstruksjoner, fundamentert på betongpillarer. Trappenedgang i pusset lecastein. Betonggulv dekket med fliser. Sluk. Rett trapp i trekonstruksjoner (2019). Rekkverk rundt trappenedgang.

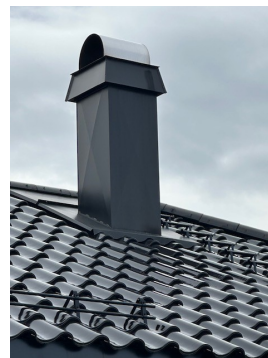
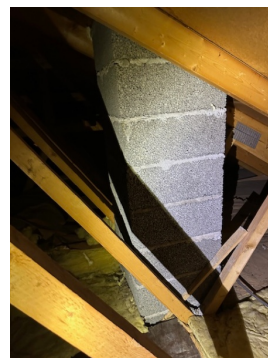
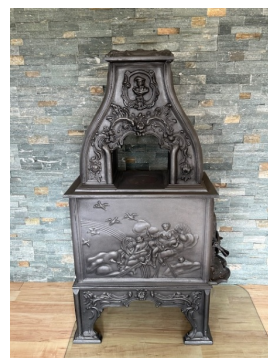
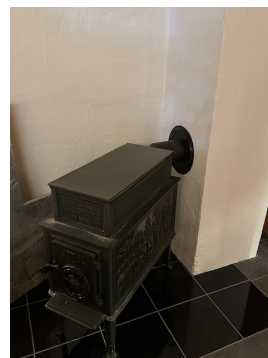
### ! TG 1 Pipe og ildsted

Enløps elementpipe i lecastein med vedovn i stue og kjellerstue.  
Feierluke i kjellerstue.

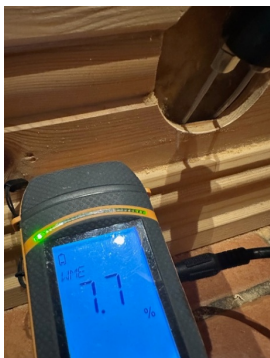
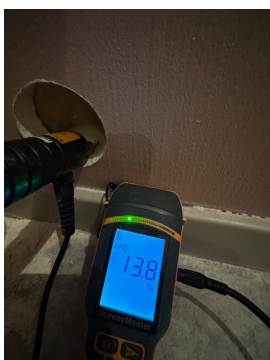
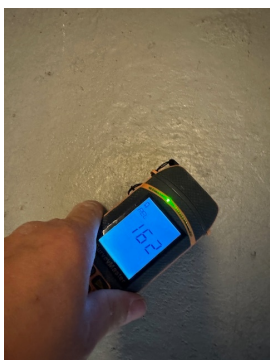
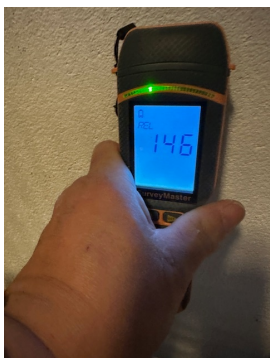
### ! TG 1 Rom Under Terreng

Det er boret hull i utforet grunnmur i underetasje i kjellerstue og i gym. Fuktmåling med pigger inne i vegg - mot grunnmur. Det påvises ikke fukt over normalen.

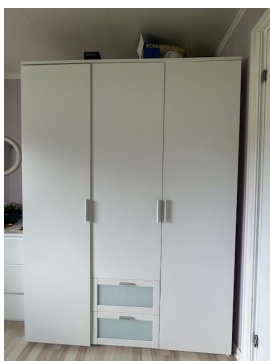
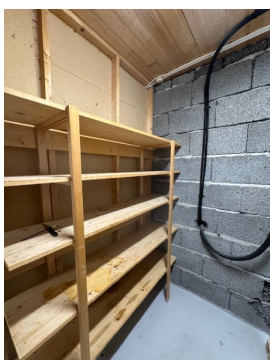
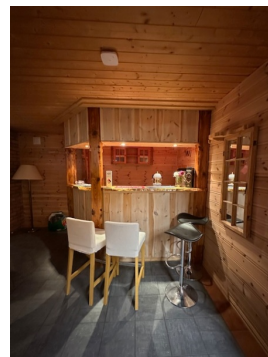
## ! TG 1 Andre innvendige forhold

Garderobeskap i 2 soverom. Boder med plassbygde hyller.  
Plassbygget pub i kjellerstue.

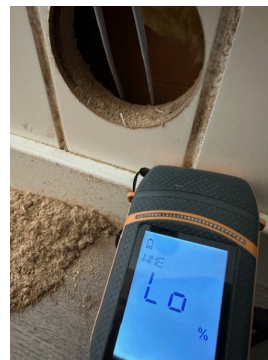
### ! TG 1 Tilliggende konstruksjoner våtrom

Det er boret hull i vegg. Fuktmåling med pigger inne i vegg - mot bad. Det påvises ikke fukt over normalen.

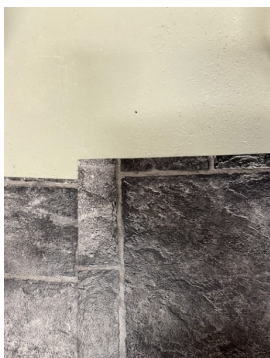
### TG 2 Overflater Gulv

Fungerer med dagens tilstand.

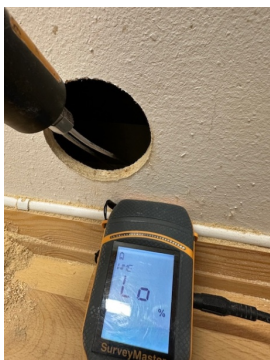
### ! TG 1 Tilliggende konstruksjoner våtrom

Det er boret hull i vegg. Fuktmåling med pigger inne i vegg - mot vaskerom. Det påvises ikke fukt over normalen.

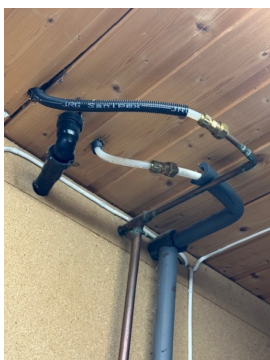
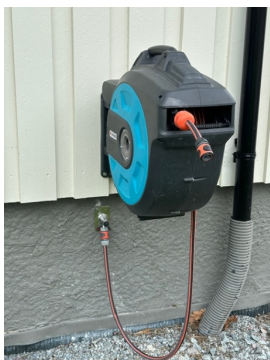
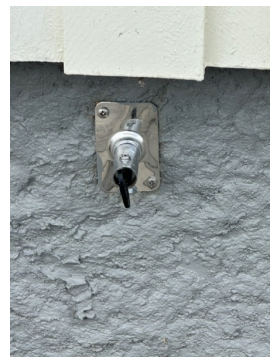
- Det er ikke behov for utbedringstiltak siden anlegget fungerer i dag, men ut ifra alder kan skader plutselig oppstå på eldre anlegg.

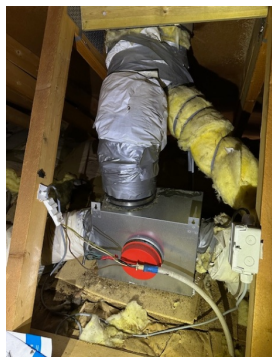
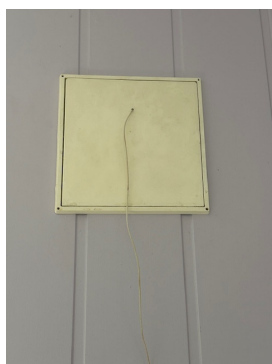
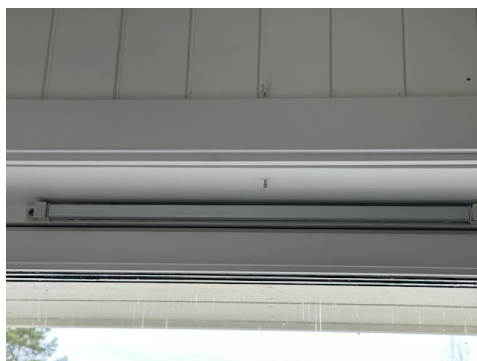
### TG 2 Avløpsrør

Avløpsrør av plast.

- Det er ikke behov for utbedringstiltak siden anlegget fungerer i dag, men ut ifra alder kan skader plutselig oppstå på eldre anlegg.

- Det er påvist mangelfull ventilasjon på ett eller flere rom i boligen. Det er ikke mekanisk avtrekk på vaskerom.

- Elektrisk avtrekksvifte bør monteres for å lukke avviket.

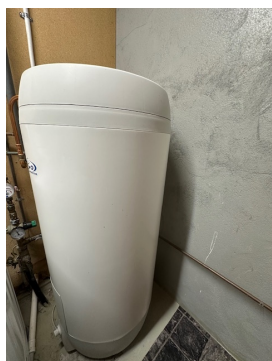
## ! TG 1 Varmtvannstank

200 l varmtvannsbereider fra 2009 , plassert i vaskerom.

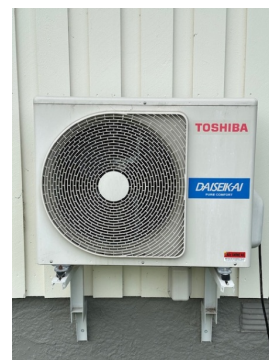
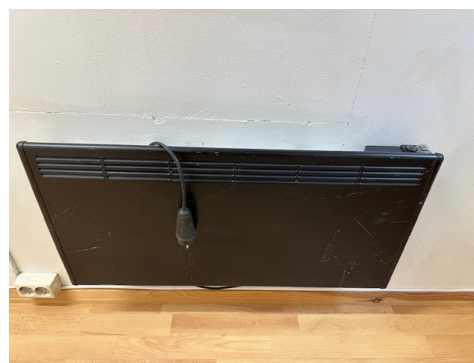
## ! TG 1 Andre installasjoner

Luft til luft varmepumpe fra 2018. Elektriske panelovner, elektrisk varmekabler i de fleste gulv i kjeller.

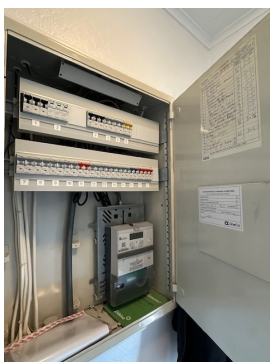
## ! TG 1 Elektrisk anlegg

1. Foreligger det eltilsynsrapport de siste 5 år, og det er ikke foretatt arbeid på anlegget etter denne, utenom retting av eventuelle avvik i eltilsynsrapport (dvs en el-tilsynsrapport uten avvik)?  
**Ja**

3. Foreta en helhetsvurdering av det elektriske anlegget, dets alder, allmenne tilstand og fare for liv og helse. Bør det elektriske anlegget ha en utvidet el-kontroll?

**Nei**

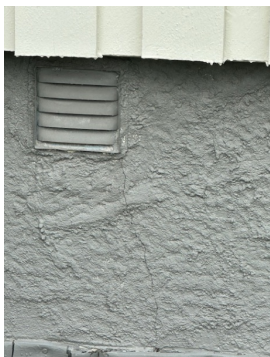
## ! TG 1 Grunnmur og fundamenter

Betongfundament og grunnmur av lettklinkerblokker som innvendig og utvendig er pusset.
