# Tilstandsrapport

H.delt 1/2 Tomannsbolig

Blåmannveien 6, 8007 BODØ

Befaringsdato: 15.08.2024

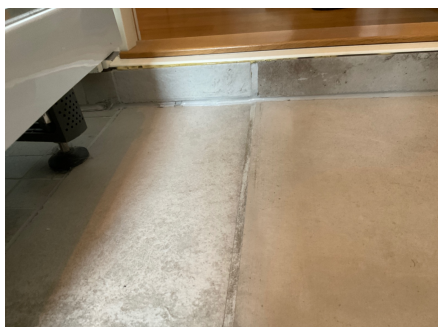
#### TG 1 Overflater Gulv

Gulvet er flislagt. Rommet har elektriske varmekabler. Fall mot sluk er målt til 18 mm og 50 mm oppkant ved dør
