**Østbyen - Tiltalende 4 roms i 2  
etg- leiligh med innredet loft -  
sentrumsnært -solrikt - meget  
innholdsrik - stor tomt**

gnr. 138, bnr. 1669, snr. 2

Befaringsdato: 15.08.2024

Rapportdato: 05.05.2025

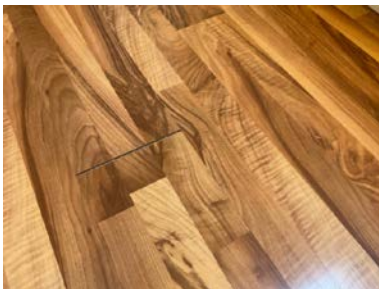
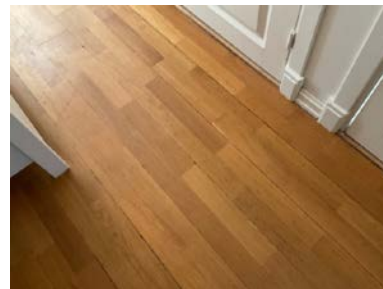
### TG 2 Etasjeskille/gulv mot grunn

Etasjeskiller er av trebjelkelag.

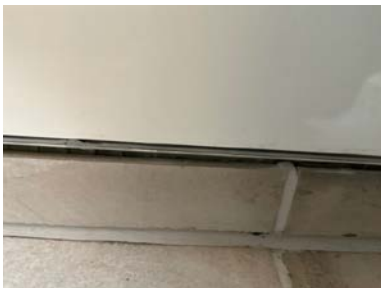
### 2 ETASJE > BAD/VASKEROM

#### ! TG 1 Overflater Gulv

Gulvet er flislagt. Rommet har elektriske varmekabler. Fall mot sluk er målt til 18 mm og 50 mm oppkant ved dør

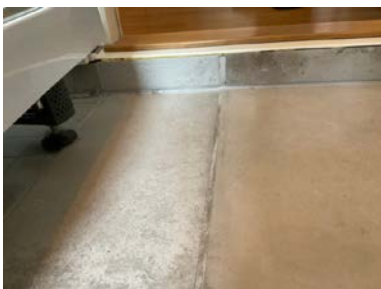
### 2 ETASJE > BAD/VASKEROM

#### ! TG 2 Sluk, membran og tettesjikt

- Det er påvist mangelfull/feil utførelse rundt rørgjennomføringer e.l. som gir fare for fukt i konstruksjonen i våtsone.
- Sluk har begrenset mulighet for inspeksjon og rengjøring.

- Løsningen/utførelsen rundt rørgjennomføringer gir fare for fukt inn i konstruksjoner.
- Tilgang til sluk må bedres både for inspeksjon og rengjøring.

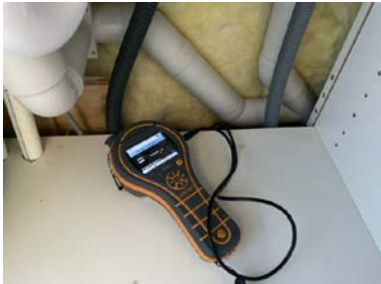
## KJØKKEN

### 2 ETASJE > KJØKKEN

- Det er påvist skader på overflater/kjøkkeninnredning utover normal slitasjegrad.

- Det må påregnes lokal utbedring/utskiftning.

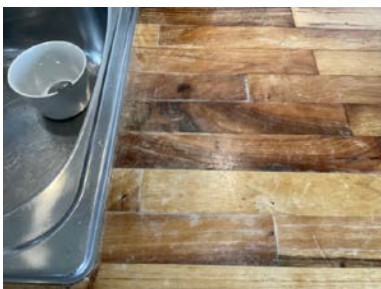
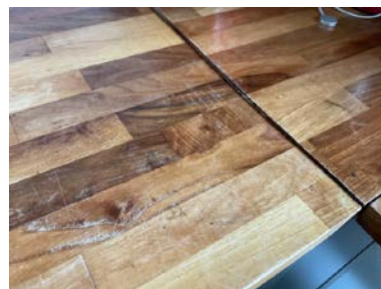
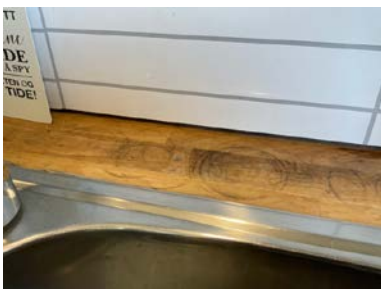
Ikke silikonert mot benk

- Det er registrert avvik med avtrekk.

- Ventilatoren må skiftes.

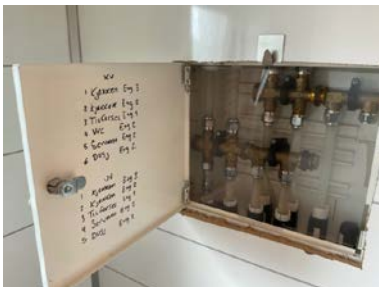
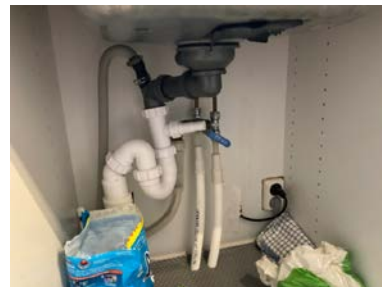
Kjøkken loft

### 1 TG 2 Avløpsrør

- Det er ikke behov for utbedringstiltak siden anlegget fungerer i dag, men ut ifra alder kan skader plutselig oppstå på eldre anlegg.
