Salgsobjekt: Enebolig
Eierform: Eiet
Byggeår: 1973
BRA-i/BRA Total 261/272 kvm
Tomtstr.: 3680.1 kvm
Soverom: 5
Antall rom: 7
Gnr./bnr. Gnr. 24, bnr. 8
Oppdragsnr.: 1101260044

Stor og tiltalende enebolig med full sokkeletasje og stor eiet tomt like ved Aremarksjøen

Innhold

Befaringsdato: 24.04.2026

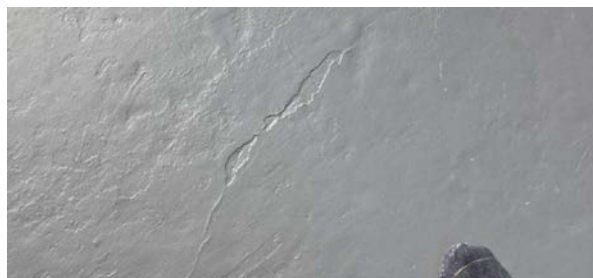
Skader i betongoverflaten bør utbedres for å redusere risiko for fuktinntrengning.

Treplatting og rekkverk bør skrapes, grunnes og males/behandles på nytt for å sikre tilstrekkelig beskyttelse.

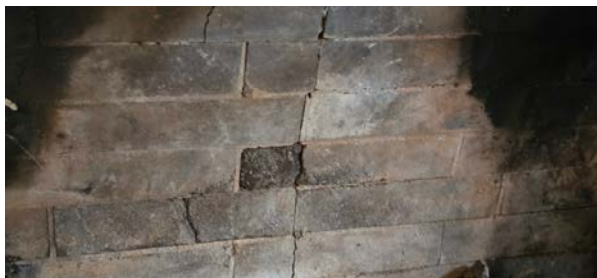
Peisen i kjellerstuen har noen sprekker i kammer.

Sprekker i peiskammer kan føre til at varme trenger inn i omkringliggende konstruksjoner, noe som kan utgjøre en brannrisiko dersom peisen tas i bruk uten utbedring. Fyringsforbudet på pipen til sentralfyren innebærer at denne ikke kan benyttes før nødvendige tiltak er gjennomført.

Pipen til sentralfyren må utbedres før eventuell fremtidig bruk.

Videre bruk av øvrige ildsteder kan fortsette som normalt, forutsatt regelmessig tilsyn og vedlikehold.

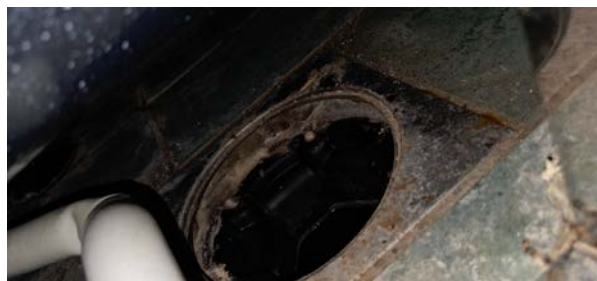
Det er noe synlig rust på skruer i sluk.

- Det må gjøres nærmere undersøkelser. Manglende membran/tettesjikt medfører risiko for lekkasjer og fukt i konstruksjonen.

Manglende eller ukjent membran/tettesjikt medfører risiko for lekkasjer og fuktinntrengning i konstruksjonen. Over tid kan dette føre til mugg, råte og skader i underliggende og tilstøtende bygningsdeler. Uten dokumentasjon eller synlig membran er det ikke mulig å vurdere om våtrommet er tett.

Manglende eller usikker membranløsning innebærer at våtrommet bør renoveres for å oppnå dagens standard og krav.

Ved renovering må sluk, mansjett og tettesjikt utføres og dokumenteres i henhold til gjeldende forskrifter.
