# Tilstandsrapport

Tomannsbolig

Andøybakken 53, 4623 KRISTIANSAND S

Befaringsdato: 20.10.2025

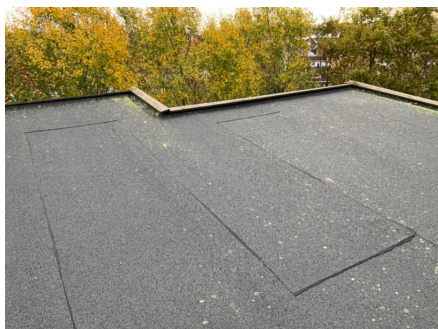
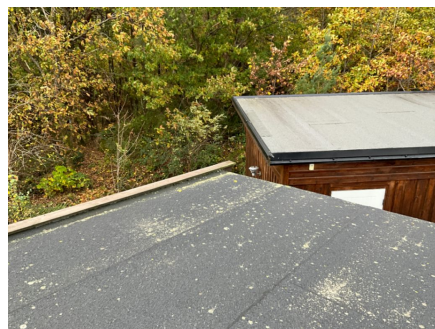
Takflaten er kontrollert i hht forskrift. Det er registrert fall på takflatene, renner/sluk er undersøkt, taket har overløp/utløp. Det er ikke registrert avvik i forbindelse med oppkant, beslag eller rørgjennomføringer.

Årlig kontroll av takflater anbefales spesielt etter mye snø eller regn.

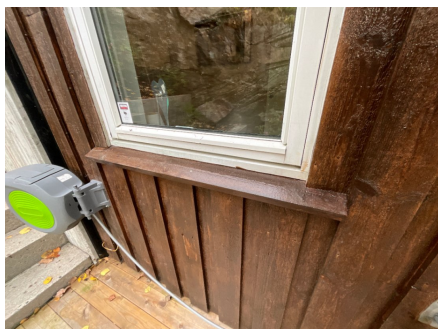
Enkelte vinduer er funksjonstestet for heng i hengsler og tetting, uten å finne nevneverdig avvik.

Årlig justeringer/smøring av vinduer må forventes.

Normalt vedlikehold slik som vask og maling må forventes.

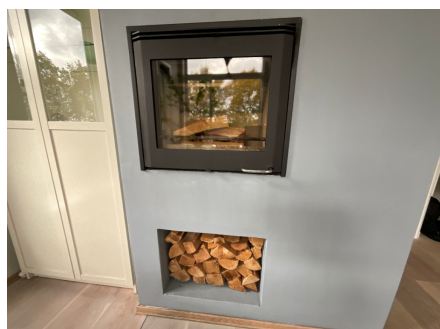
### TG 1 Pipe og ildsted

Boligen har elementpipe og vedovn.

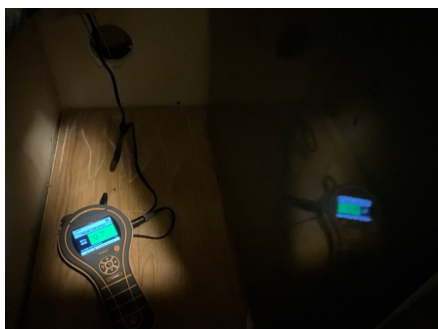
## TG 1 Rom Under Terreng

Bakkant av boligen ligger delvis under terrenget. Veggene er påførte av tre. Rommene som vender mot terrenget er bad/vaskerom, soverom og bod. På badet er det fliser, i boden er det plater av gips og på soverommet er det panel. Hulltaking er foretatt uten å påvise unormale forhold. Hulltaking er foretatt i bod. Fuktivotemåling (vekt%) i konstruksjonen ble målt til 10.

Fuktighet i påførte vegger under terrenget vil variere med årstidene og verdiene kan være normal fra 18 vektprosent og ned til 6.

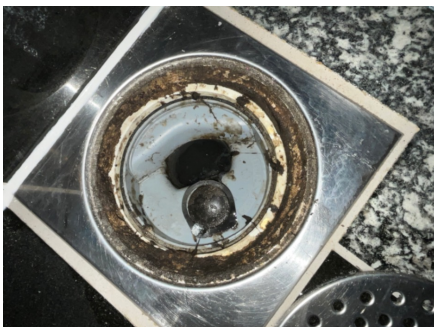
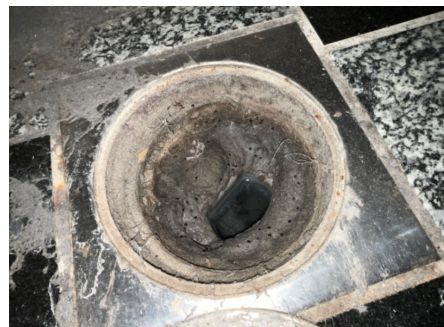
### Sluk, membran og tettesjikt

- Det er viktig å merke seg at levetiden til en membran varierer basert på kvalitet, installasjon og bruk. Eldre membraner kan bli sprø og sprekke opp, noe som fører til at de mister sin vanntettende funksjon. Dette kan resultere i vannlekkasjer gjennom vegger og gulv og fuktskader.
- Sluket må sjekkes og rengjøres jevnlig.

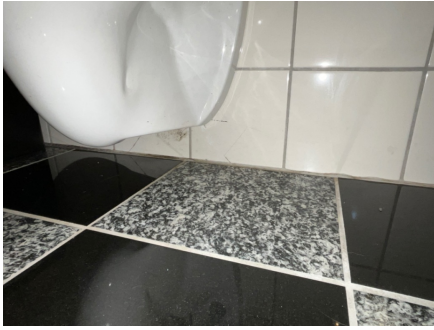
### Sanitærutstyr og innredning

- Det er ikke påvist tilfredsstillende løsning for å synliggjøre lekkasje fra innebygget siste.

- Uten dreneringsløsning/lekkasjesikring kan lekkasjer pågå over lang tid uten å bli oppdaget. Dette kan føre til omfattende fuktskader i omkringliggende byggematerialer.

Dersom flisene bak skal byttes bør det etableres hull for lekkasjevann.

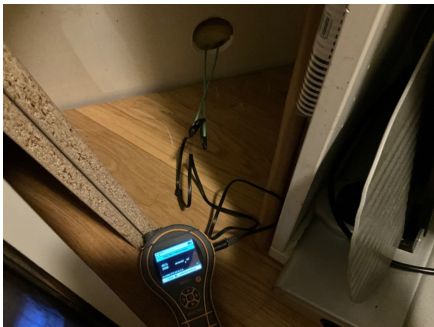
### TG 1 Ventilasjon

Hulltaking er foretatt uten å påvise unormale forhold. Hulltaking er foretatt i boden i bunnsvill på badet. Fuktkvotemåling (vekt%) i konstruksjonen ble målt til under 6. Da hulltaking er ikke utført bak våtsone for dusjen, da denne vender mot nabo og terrenget.

Hulltaking gir begrenset adgang til visuell kontroll/måling av et lokalt område på badet, og det kan dermed ikke med sikkerhet utelukkes at det foreligger skjulte avvik eller skader i øvrige deler av konstruksjonen.

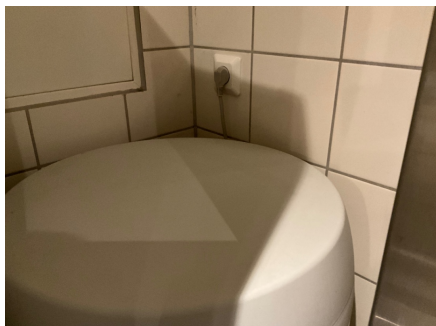
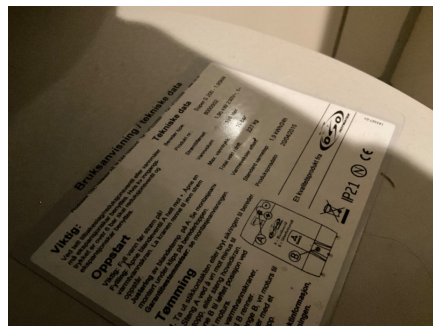
Den elektriske tilkoblingen med stikkontakt kan medføre økt fare for brannutvikling, grunnet belastningen tilkoblingen utsettes for.

Tilstandsgraden settes i tråd med krav gitt i gjeldende standard (NS3600)

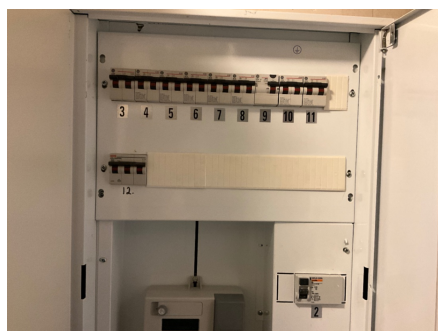
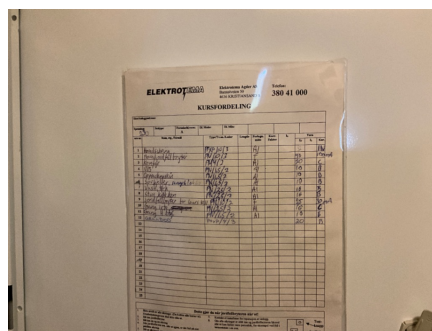
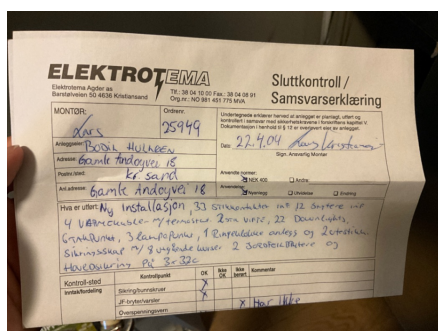
## TG 1 Elektrisk anlegg

Tilstandsgrad 1 er satt på bakgrunn av tilsynsrapport fra Agder Energi og fremviste samsvarserklæring på anlegget. Kontrollen som er utført er kun på synlige deler.
