Smedveien 1, 1940 BJØRKELANGEN

**Oppgradert og innholdsrik  
enebolig. Flotte uteplasser og  
garasje.**

## Nøkkelinformasjon

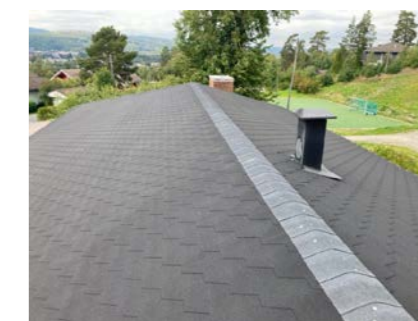
Taktekking av pappshingel. Besiktiget fra tak.

Shingel taktekkning.

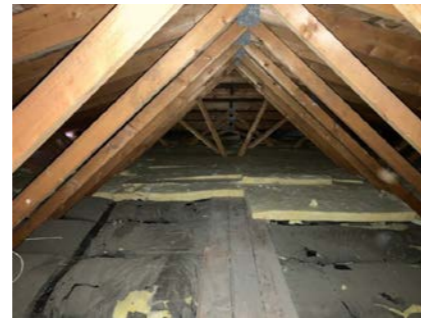
Loftet har isolert etasjeskille med sydde matter og ekstra isolert på deler.  
Ventilert ved takfot.

Deler av mønelloftet er etterisolert.

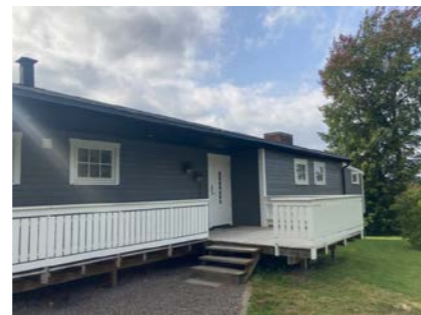
Terrasse med rampe i trekonstruksjoner ved hovedinngang.  
Veranda i trekonstruksjoner mot sør/vest med tilgang fra stuer.

Terrasse.

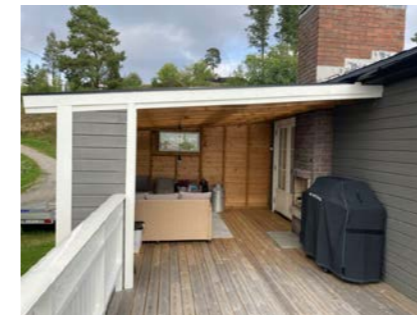
På veranda er det overbygget åpent tilbygg med peis og pulttakkkonstruksjon tekket med plastplater.

Overbygget tilbygg med peis.

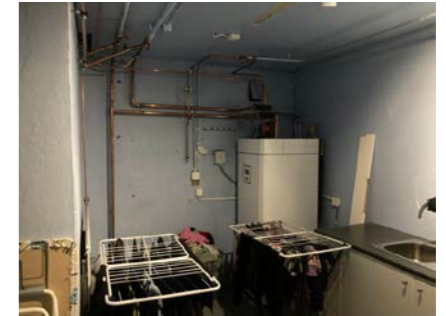
Teknisk rom i underetasje har betonggulv med plastfliser og støpejernsluk, murvegger og malte plater i himling. Rommet var tidligere fyrrom og er i bruk som teknisk rom og vaskerom, det er opplegg til vaskemaskin og benk med vaskekummer. Rommet er vurdert til teknisk rom. Skal rommet kun benyttes som vaskerom må det oppgraderes som et våtrom med bl.a. tettesjikt/membran. Naturlig ventilering.

Teknisk rom.

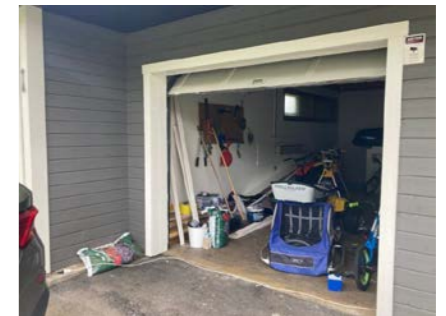
Tilliggende enkelgarasje har betonggulv, plateklede vegger og himling, manuell leddport og dør til innvendig bod. Garasjen fra byggeår har bruksslitasje, vurdert til normalt iht. alder.

Garasje.

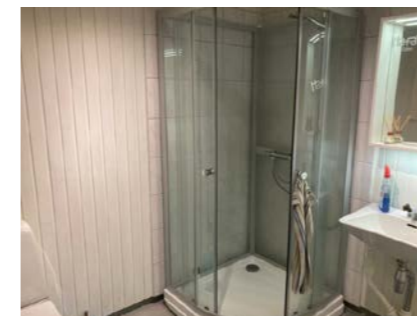
**Våtrom > Tilliggende konstruksjoner våtrom > Bad** [Gå til side](#)  
Ved andre fuktundersøkelser enn hulltaking, er det påvist indikasjoner på fuktskader. Ved fuktsøk på gulv ble det utslag på fukt, som kan være en indikasjon på fukt, dette kan også komme av fukt fra grunn ved manglende fuktsperre eller membran.

Bad underetasje.  
Det er vurdert at våtrommet er fra byggeår.  
Våtrommet blir vurdert ut fra tekniske forskrifter i denne perioden og også opp mot dagens krav.  
Det foreligger ingen dokumentasjon på badet.  
Det må påregnes at badet helrenoveres grunnet alder på eventuelt tettesjikt og observasjoner.  
Det må opprettholdes dusjing i kabinett og brukes med varsomhet til badet blir renoveret.  
Eier opplyser at det ligger klart nye vannrør som kan kobles til ved renovering.

Bad underetasje.

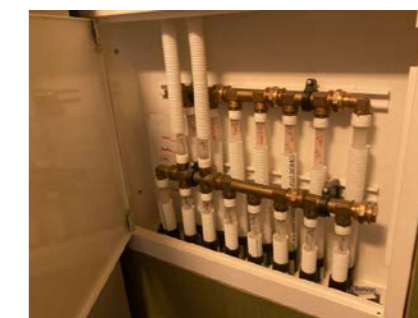
Fordelerskap i bod med drenering til bad 1.etasje.

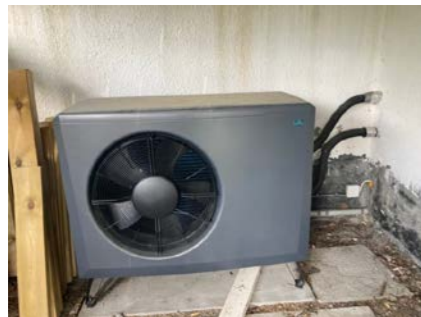
Luft-til-vann varmepumpe er varmekilde til radiatorer, vannbåren varme og varmtvann.

Utedel til varmepumpe.

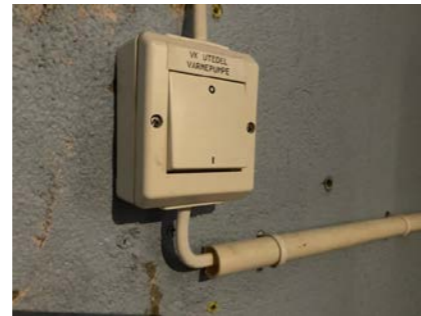
Det er varmekabel til overløpsrør fra utedel varmepumpe med bryter i teknisk rom.

Bryter til varmekabel.

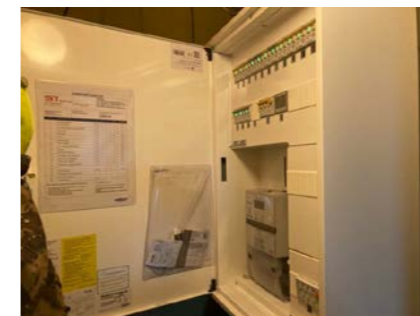
12. Foreta en helhetsvurdering av det elektriske anlegget, dets alder, allmenne tilstand og fare for liv og helse. Bør det elektriske anlegget ha en utvidet el-kontroll?  
**Nei**

El-skap.

**På generell basis og iom undertegnede ikke er fag mann innen elektro, anbefales en gjennomgang av det elektriske opplegget med jevne mellomrom.**
