# Tilstandsrapport

Enebolig

Tømmerstien 17, 4639 KRISTIANSAND S

Befaringsdato: 08.10.2025

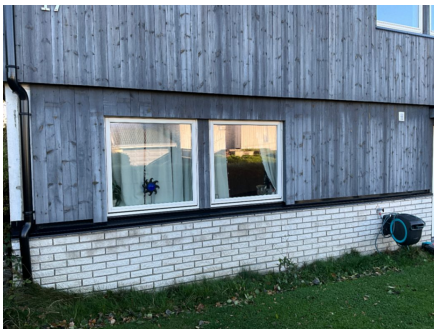
## TG 2 Veggkonstruksjon - eldre

Veggene har trekonstruksjon av ukjent utførelse. Deler av fasade/kledning har stående bordkledning og teglstein.

- Det er ingen eller liten lufting i nedre kant av kledning mot grunnmur.
- Det er værslitt/oppsprukket trevirke/trepaneler.
- Sprekker i utvendig murverk.

- Uten tilstrekkelig lufting bak bordkledningen kan fuktighet som trenger inn bak bordene eller gjennom veggen innenfra ikke tørke opp. Dette skaper ideelle forhold for råtesopp og muggvekst.
- Det må foretas tiltak for å lukke avviket.

Mangelfull eller ikke tilstrekkelig lufting av kledningen kan føre til fukt i bakenforliggende konstruksjoner.

Regelmessig vedlikehold forlenger levetiden på treverk og mur slik at fukt og vann ikke trenger inn i konstruksjonen. Ved råteskader eller fukt i kledning kan det ikke utelukkes råte/fukt i bakenforliggende konstruksjoner.

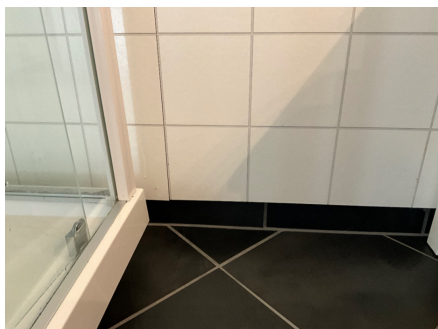
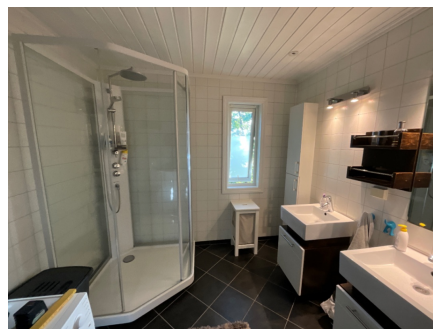
### 1. ETASJE > BAD

- Et bad med manglende/reduert fall til sluk blir mindre funksjonelt og sikkert for brukeren. Dette kan medføre stående vann på gulvet, vann som ikke ledes effektivt til sluket, økt risiko for at vann renner ut av rommet og redusert sklisikkerhet på gulvet.
- Det benyttes tett dusjkabinett og gulvet får ingen vannbelastning ved normalt bruk, men hver obs på lekkasjevann. Avviket har ingen konsekvens ved dagens bruk, ved endret bruk må det etableres fall til sluk.

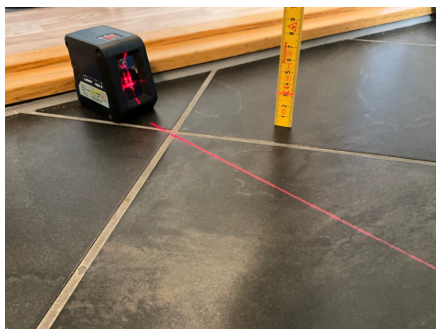
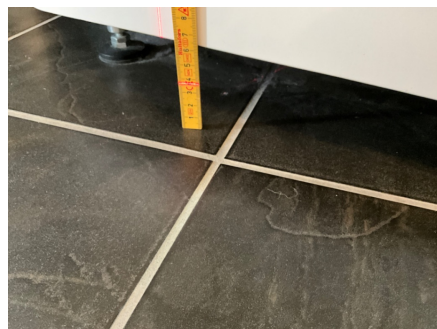
## 1. ETASJE > BAD

- Uten dreneringsløsning/lekkasjesikring kan lekkasjer pågå over lang tid uten å bli oppdaget. Dette kan føre til omfattende fuktskader i omkringliggende byggematerialer.

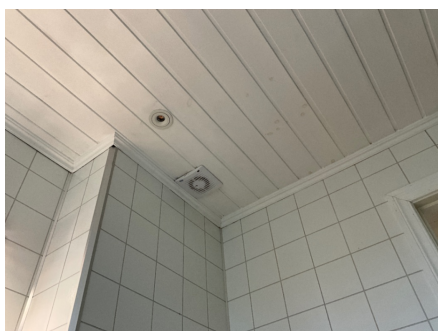
## 1. ETASJE > BAD

Hulltaking er foretatt uten å påvise unormale forhold. Hulltaking er foretatt på soverom bak våtsone for dusjen. Fuktkvotemåling (vekt%) i konstruksjonen ble målt til 6.

Hulltaking gir begrenset adgang til visuell kontroll/måling av et lokalt område på badet, og det kan dermed ikke med sikkerhet utelukkes at det foreligger skjulte avvik eller skader i øvrige deler av konstruksjonen.

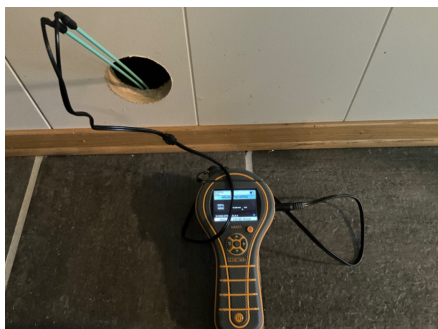
## UNDERETASJE > BAD/VASKEROM HYBEL

Avviket har ingen konsekvens da det benyttes tett dusjkabinett, ved endret bruk vil skader i veggen kunne oppstå.

- Overvåk tilstanden jevnlig. For å få tilstandsgrad 0 eller 1 må tettesjiktet skiftes ut, men tidspunktet for når dette er nødvendig er vanskelig å si noe om. Ved renovering, påse at alle forhold med tettesjiktet, våtsone, sluk, røranlegg mv. dokumenteres.

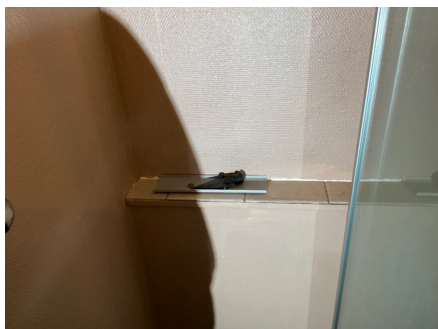
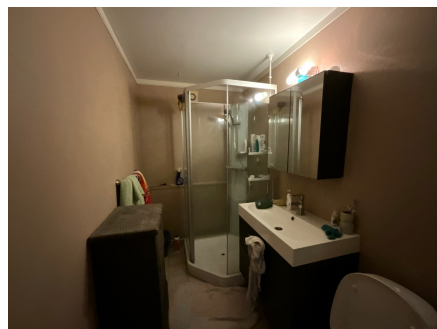
## UNDERETASJE > BAD/VASKEROM HYBEL

- Et bad med manglende/reduert fall til sluk blir mindre funksjonelt og sikkert for brukeren. Dette kan medføre stående vann på gulvet, vann som ikke ledes effektivt til sluket, økt risiko for at vann renner ut av rommet og redusert sklisikkerhet på gulvet.
  - Til tross for avviket i fall/høydeforskjell til sluk, vil gulvet fortsatt kunne lede vann mot sluket, men med redusert effektivitet. Dette kan potensielt øke risikoen for vannansamling i enkelte områder av badet.
  - Fliser må skiftes.
- Det benyttes tett dusjkabinett og gulvet får ingen vannbelastning ved normalt bruk, men hver obs på lekkasjevann.  
Avviket har ingen konsekvens ved dagens bruk, ved endret bruk må det etableres fall til sluk.

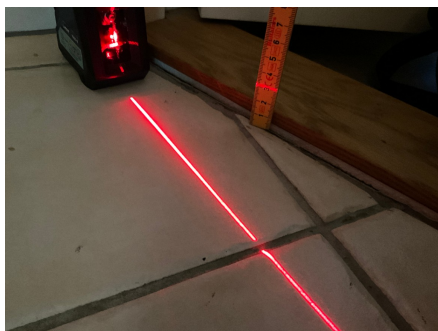
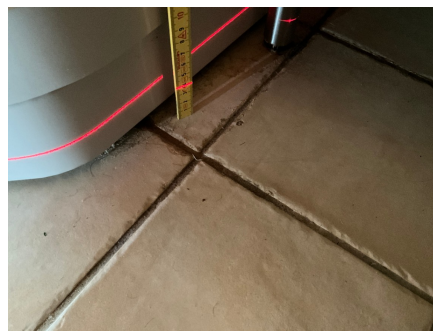
## UNDERETASJE > BAD/VASKEROM HYBEL

- Det er viktig å merke seg at levetiden til en membran varierer basert på kvalitet, installasjon og bruk. Eldre membraner kan bli sprø og sprekke opp, noe som fører til at de mister sin vanntettende funksjon. Dette kan resultere i vannlekkasjer gjennom vegger og gulv og fuktskader.
- Overvåk tilstanden jevnlig. For å få tilstandsgrad 0 eller 1 må slukløsningen skiftes ut og sannsynligvis må også membransjiktet skiftes/utbedres. Det er imidlertid vanskelig å si noe om tidspunktet for når dette er nødvendig.
- Høy alder på en eventuell membran gir risiko for fukt i tilstøtende rom.

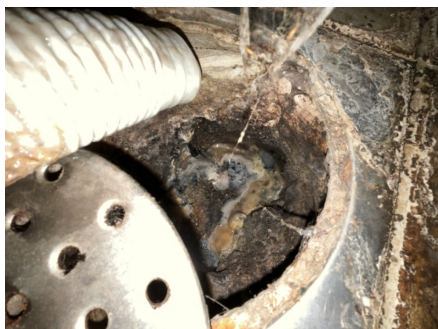
## UNDERETASJE > BAD/VASKEROM HYBEL

Hulltaking er foretatt uten å påvise unormale forhold. Hulltaking er foretatt i stue. Fuktkvotemåling (vekt%) i konstruksjonen ble målt til under 6. Hulltaking gir begrenset adgang til visuell kontroll/måling av et lokalt område på badet, og det kan dermed ikke med sikkerhet utelukkes at det foreligger skjulte avvik eller skader i øvrige deler av konstruksjonen.

Merkene i listverket skyldes tett ventilasjon fra badet, det må forventes merker i veggene etter dette.

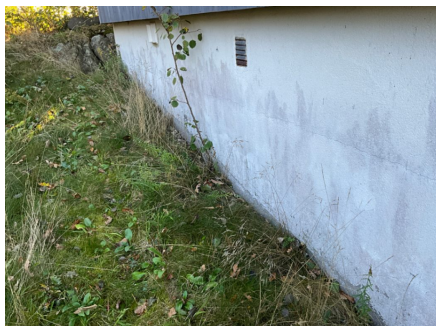
## TG 2 Utvendige vann- og avløpsledninger

Avløpsrør av PVC tilkoblet offentlig avløp via private stikkledninger.
