# Innholdsrik enebolig med utleiemulighet | Barnevennlig område | 3 garasjeplasser | Hage

gnr. 95, bnr. 164

Befaringsdato: 08.10.2025

Rapportdato: 10.10.2025

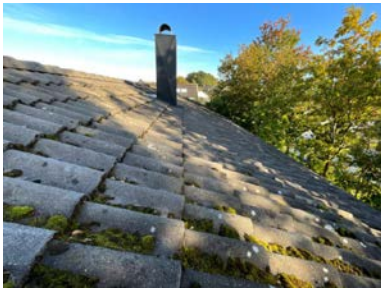
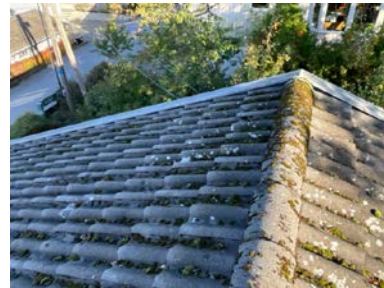
Eldre tekking med stor fare for skader i underliggende konstruksjoner.

- Tidspunkt for utskiftning av undertak nærmer seg.
- Når takteking og undertak begynner å bli gamle, øker risikoen for lekkasjer, noe som kan føre til omfattende og kostbare reparasjoner av underliggende konstruksjoner dersom en ikke foretar tiltak på konstruksjonene før dette oppstår.
- Tidspunkt for utskiftning av takteking nærmer seg.

Det er fuktmerker i undertaket. Fuktmerker er normalt på eldre bygg, det er ikke unormalt at det ved mye nedbør eller snø kommer vann inn på undertaket.

Bytte takstein ved behov da det ved knekte stein er fare for vann på undertaket og fukt/råte i underliggende konstruksjoner.

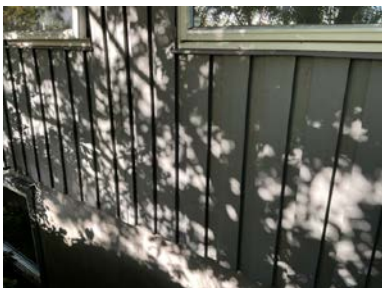
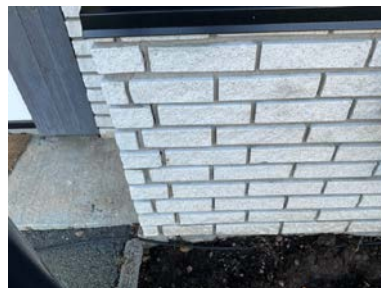
- Det er ingen eller liten lufting i nedre kant av kledning mot grunnmur.
- Det er værslitt/oppsprukket trevirke/trepaneler.
- Sprekker i utvendig murverk.

- Uten tilstrekkelig lufting bak bordkledningen kan fuktighet som trenger inn bak bordene eller gjennom veggen innenfra ikke tørke opp. Dette skaper ideelle forhold for råtesopp og muggvekst.
- Det må foretas tiltak for å lukke avviket.

Mangelfull eller ikke tilstrekkelig lufting av kledningen kan føre til fukt i bakenforliggende konstruksjoner.

Regelmessig vedlikehold forlenger levetiden på treverk og mur slik at fukt og vann ikke trenger inn i konstruksjonen. Ved råteskader eller fukt i kledning kan det ikke utelukkes råte/fukt i bakenforliggende konstruksjoner.

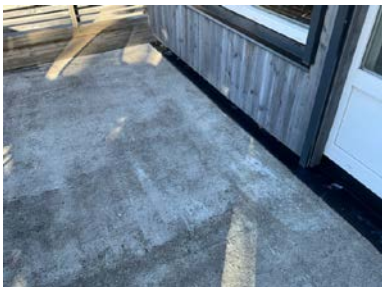
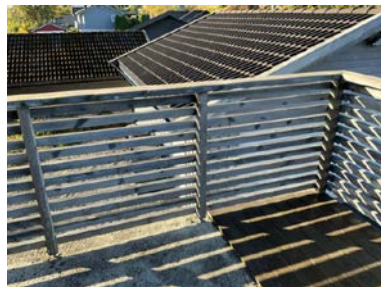
- Det er ikke krav om utbedring av rekkverkshøyde opp til dagens forskriftskrav.
- Tidspunkt for utskiftning av tettesjikt/membran nærmer seg ut ifra alder på dagens tekking.

Høy alder på tekkingen tilsier tiltak før det oppstår skader i bygget.

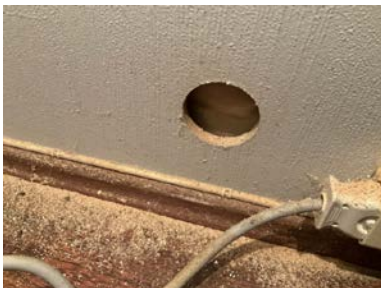
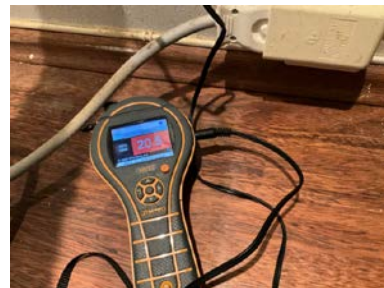
- Ytterligere undersøkelser må foretas for å få kartlagt tilstanden og omfanget på eventuelle skader.
- Anbefaler tiltak i rom under terreng og på dreneringen da høy fuktighet på sikt vil kunne resultere i mugg/råte i treverket. Det er ingen tegn på skade der hulltaking er utført, men det kan ikke utelukkes skader som ikke er registrert da hulltaking kun gir mulighet for kontroll av et lite område i konstruksjonen.
- Plast mot terreng vil kunne resultere i at fukt fra utsiden lukkes inne i konstruksjonen, med dertil fare for råteskader i veggen. En må være obs på vann og fukt utenfra og regelmessig holde konstruksjonen under oppsikt for å se etter fukt.
- Fuktighet i påførte vegger under terrenget vil variere med årstidene og verdiene kan være normal fra 18/19 vektprosent og ned til under 6%.

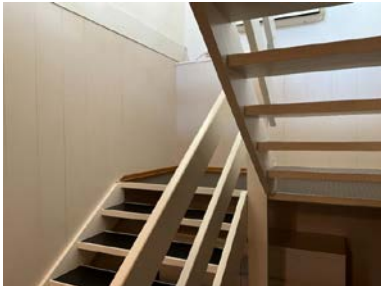
- Åpninger er såpass store at det ut ifra sikkerhetsmessige forhold anbefales å lage mindre åpninger.

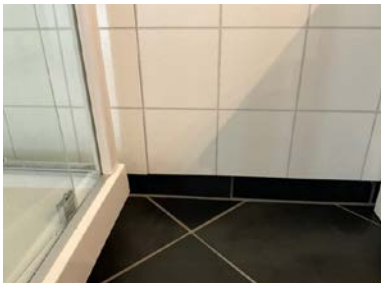
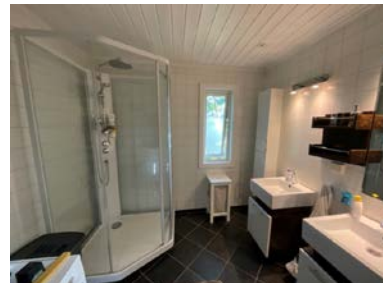
Det benyttes tett dusjkabinett og veggene får derfor ingen vannbelastning ved normalt bruk, ved endret bruk (dersom dusjkabinettet fjernes) må det etableres membran i våtsoner.

- Uegnede materialer må fuktbeskyttes/utskiftes.

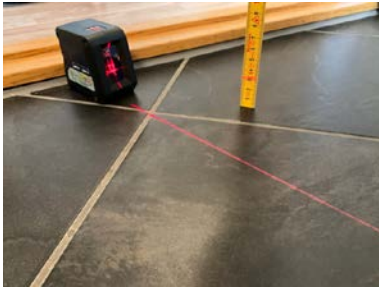
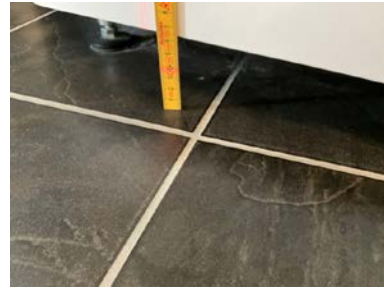
- Et bad med manglende/reduert fall til sluk blir mindre funksjonelt og sikkert for brukeren. Dette kan medføre stående vann på gulvet, vann som ikke ledes effektivt til sluket, økt risiko for at vann renner ut av rommet og redusert sklisikkerhet på gulvet.
- Det benyttes tett dusjkabinett og gulvet får ingen vannbelastning ved normalt bruk, men hver obs på lekkasjevann. Avviket har ingen konsekvens ved dagens bruk, ved endret bruk må det etableres fall til sluk.

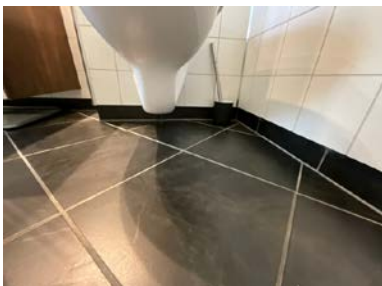
- Uten dreneringsløsning/lekkasjesikring kan lekkasjer pågå over lang tid uten å bli oppdaget. Dette kan føre til omfattende fuktskader i omkringliggende byggematerialer.

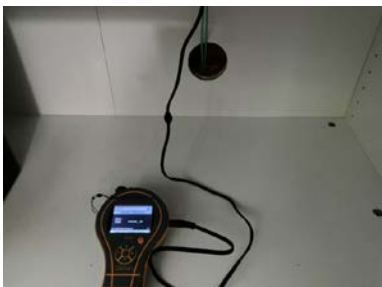
Hulltaking er foretatt uten å påvise unormale forhold. Hulltaking er foretatt på soverom bak våtsone for dusjen. Fuktivotemåling (vekt%) i konstruksjonen ble målt til 6.

Hulltaking gir begrenset adgang til visuell kontroll/måling av et lokalt område på badet, og det kan dermed ikke med sikkerhet utelukkes at det foreligger skjulte avvik eller skader i øvrige deler av konstruksjonen.

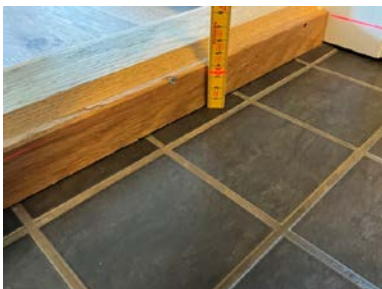
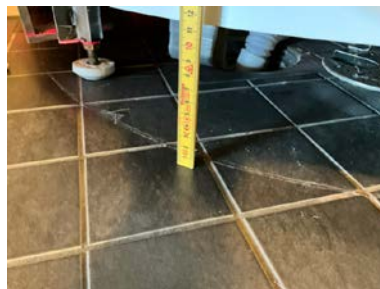
- Selv om bom eller hull lyd ikke alltid er et umiddelbart problem, bør det overvåkes nøye før eventuell utvikling i sprekker i flisfuger e.l. oppstår. Dette må en foreta tiltak for, for å begrense utviklingen.

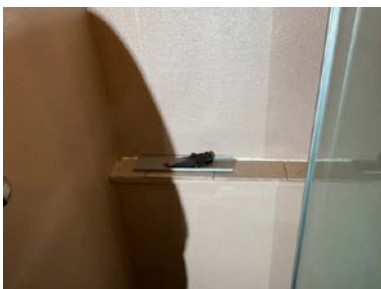
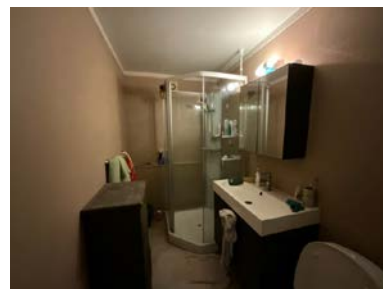
Avviket har ingen konsekvens da det benyttes tett dusjkabinett, ved endret bruk vil skader i veggen kunne oppstå.

- Overvåk tilstanden jevnlig. For å få tilstandsgrad 0 eller 1 må tettesjiktet skiftes ut, men tidspunktet for når dette er nødvendig er vanskelig å si noe om. Ved renovering, påse at alle forhold med tettesjiktet, våtsone, sluk, røranlegg mv. dokumenteres.

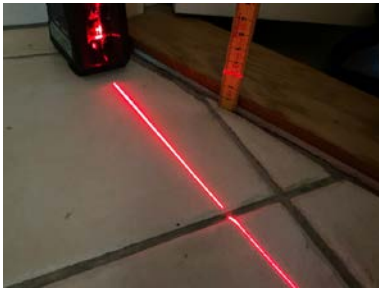
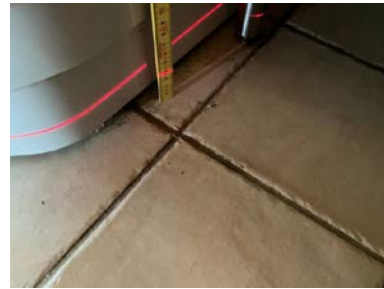
- Et bad med manglende/reduert fall til sluk blir mindre funksjonelt og sikkert for brukeren. Dette kan medføre stående vann på gulvet, vann som ikke ledes effektivt til sluket, økt risiko for at vann renner ut av rommet og redusert sklisikkerhet på gulvet.
- Til tross for avviket i fall/høydeforskjell til sluk, vil gulvet fortsatt kunne lede vann mot sluket, men med redusert effektivitet. Dette kan potensielt øke risikoen for vannansamling i enkelte områder av badet.
- Fliser må skiftes.
- Det benyttes tett dusjkabinett og gulvet får ingen vannbelastning ved normalt bruk, men hver obs på lekkasjevann. Avviket har ingen konsekvens ved dagens bruk, ved endret bruk må det etableres fall til sluk.

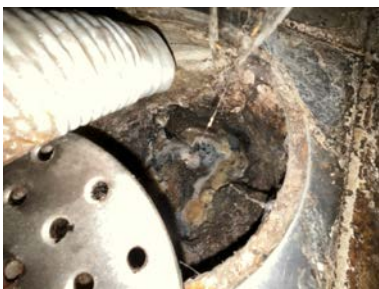
- Det er viktig å merke seg at levetiden til en membran varierer basert på kvalitet, installasjon og bruk. Eldre membraner kan bli sprø og sprekke opp, noe som fører til at de mister sin vanntettende funksjon. Dette kan resultere i vannlekkasjer gjennom vegger og gulv og fuktskader.
- Overvåk tilstanden jevnlig. For å få tilstandsgrad 0 eller 1 må slukløsningen skiftes ut og sannsynligvis må også membransjiktet skiftes/utbedres. Det er imidlertid vanskelig å si noe om tidspunktet for når dette er nødvendig.
- Høy alder på en eventuell membran gir risiko for fukt i tilstøtende rom.

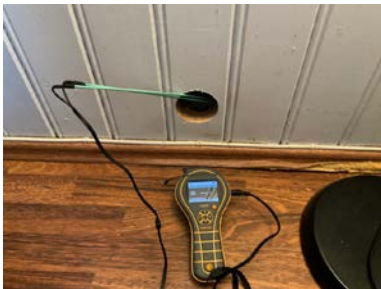
Hulltaking er foretatt uten å påvise unormale forhold. Hulltaking er foretatt i stue. Fuktkvotemåling (vekt%) i konstruksjonen ble målt til under 6. Hulltaking gir begrenset adgang til visuell kontroll/måling av et lokalt område på badet, og det kan dermed ikke med sikkerhet utelukkes at det foreligger skjulte avvik eller skader i øvrige deler av konstruksjonen.

Merkene i listverket skyldes tett ventilasjon fra badet, det må forventes merker i veggene etter dette.

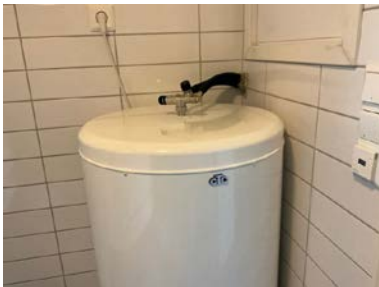
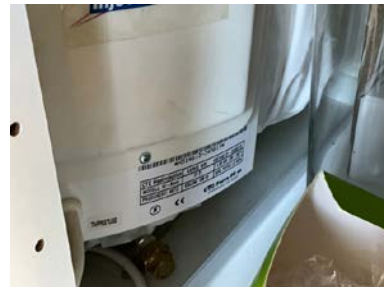
Den elektriske tilkoblingen med stikkontakt kan medføre økt fare for brannutvikling, grunnet belastningen tilkoblingen utsettes for.

Tilstandsgraden settes i tråd med krav gitt i gjeldende standard (NS3600)

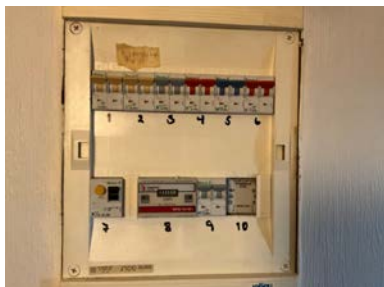
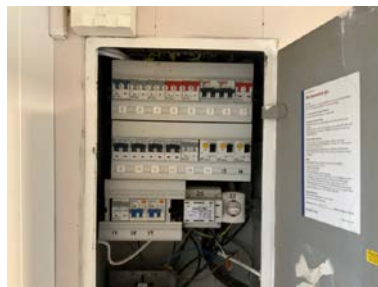
Ved renovering må det påregnes utskifting og videre oppgraderinger på anlegget. En el-kontroll kan finne feil som ikke undertegnede har muligheter for å sjekke.

Kontrollen som er utført er kun på synlige deler.

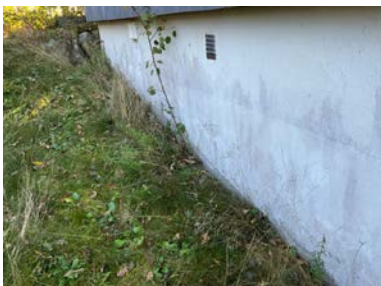
Tilstandsgrad er satt på bakgrunn av fukt i underetasjen og synlige deler av eiendommen.

Fall mot bygningen kan på sikt resultere i tett drenering og fukt/vann i underetasje/kjeller.

Ved etablering av ny utvendig fuksikring er bør det etableres fall bort fra bygget.
