# Tilstandsrapport

Enebolig

Kjølbergvegen 24, 4200 SAUDA

Rapportdato: 06.12.2024

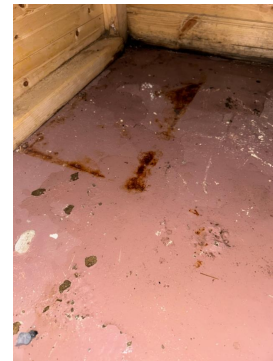
Det ble avdekket høy fuktighet på over 30 % i utforet vegg i kott under trapp.

Eier sier han spylte veldig mye dagen før. Men uansett så skal det ikke være så fuktig på innsiden.

Høy fuktighet i kjellerkott

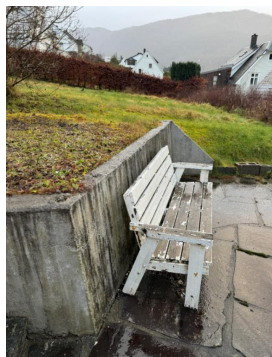
Terrenget på tomten er skrått.

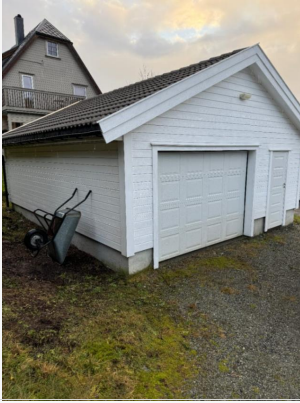
Garasje oppført i 2007 i trekonstruksjoner med liggende trekledning og betongpanner på taket. På innsiden er vegger kledd med OSB-plater. Det er innlagt strøm. Det er ståldør og stålpport( 300x210) m/automatisk portåpner.
