# Malenaveien 2 7374 RØROS

## Tilstandsrapport Eierskifte

Boligtype: Fritidsbolig

Byggeår: 1974

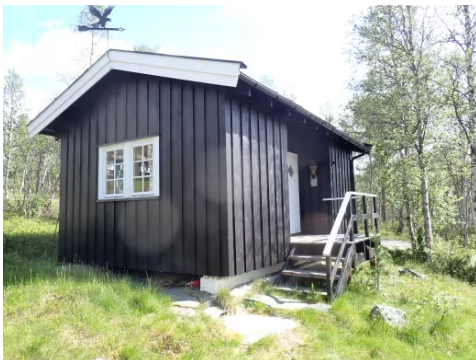
## 6.24 Øvrig: Anneks

Anneks oppført i én etasje. Grunnmur er av isolerte elementer. Veggkonstruksjon er oppført i bindingsverk og er kledd med stående panel. Taket har saltaksform og er tekket med papp. Gulvet er av trebjelkelag. Vinduer er med koblet glass.
