# Tilstandsrapport

Andelsleilighet

Lavrans vei 16, 0670 OSLO

Befaringsdato: 06.08.2024

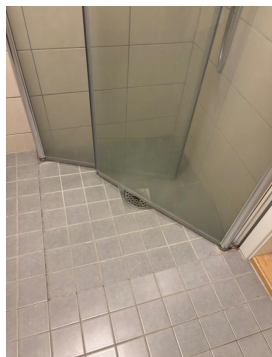
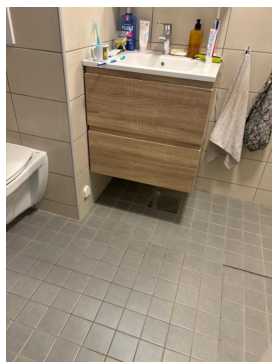
## 3. ETASJE > BAD/VASKEROM

### ! TG 2 Ventilasjon

#### Vurdering av avvik:

- Elektrisk avtrekksvifte bør monteres for å lukke avviket.

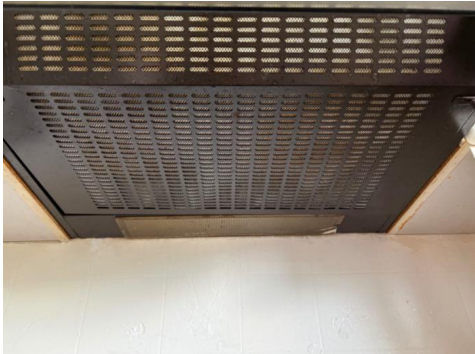
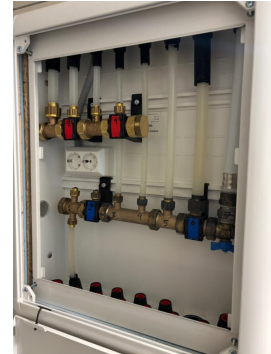
## TEKNISKE INSTALLASJONER

### ! TG 2 Vannledninger

#### Vurdering av avvik:

- Det er ikke behov for utbedringstiltak siden anlegget fungerer i dag, men ut ifra alder kan skader plutselig oppstå på eldre anlegg.
