Austmannavegen 25D, 5537 HAUGESUND

**Flott, innholdsrikt rekkehus i  
attraktivt boligområde med meget  
god intern beliggenhet |  
Garasjeplass | Barnevennlig**

# Tilstandsrapport

# gnr. 35, bnr. 856

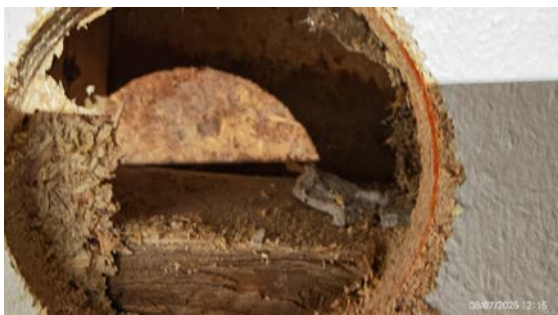
Årsak til fuktskjold er ukjent, men det er mulig denne er fra tiden før kabinett ettersom den er tørr i dag.

- Gjennomføre ytterligere undersøkelser og foreta utbedring av skade.
