# Tilstandsrapport

Enebolig

Fetveien 2310, 1910 ENEBAKKNESET

Befaringsdato: 15.09.2025

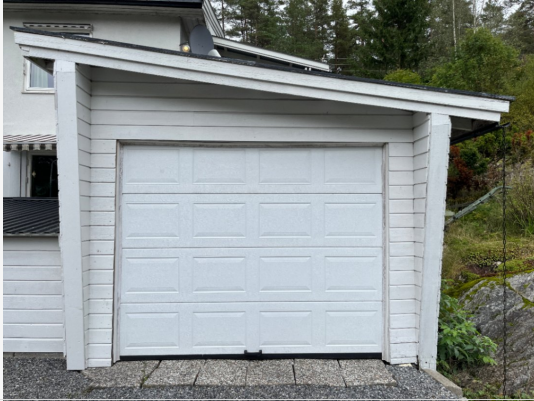
## Garasje

Bygget er ikke tilstandsvurdert ihht Forskrift til avhendingslova og NS3600. Dette er kun en enkel beskrivelse.
