Seierdalsveien 297, 7398 RENNEBU

**Enebolig og garasje fra 2013  
med idyllisk og landlig  
beliggenhet i Seierdalen**

# Tilstandsrapport

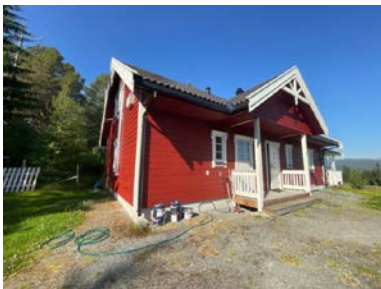
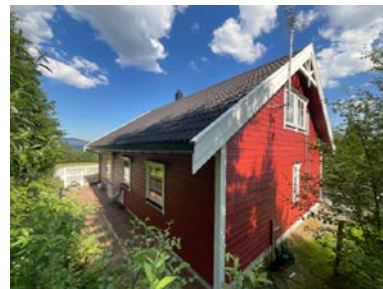
Taktekkingen er av betongtakstein. Taket er besiktiget fra bakkenivå.

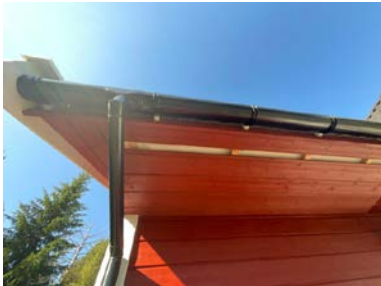
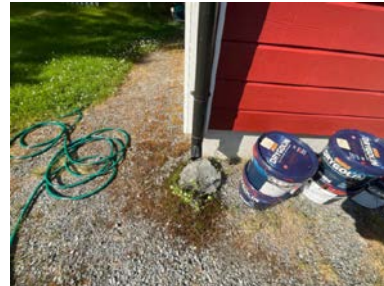
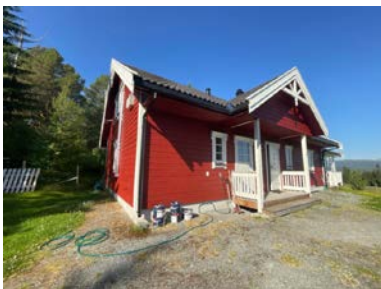
## TG 1 Veggkonstruksjon

Veggene har bindingsverkskonstruksjon fra byggeår. Fasade/kledning har liggende bordkledning. Selger opplyser at fasadene er malt i 2025.

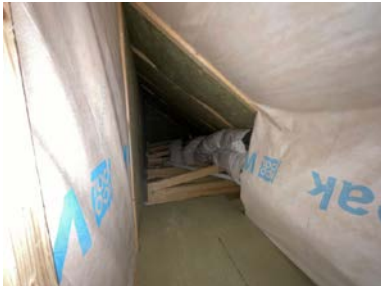
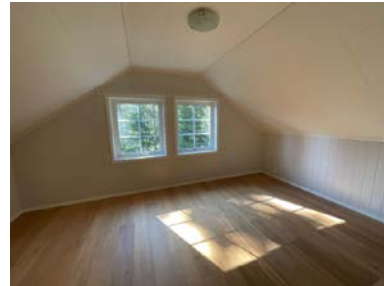
## TG 1 Vinduer

Bygningen har malte trevinduer med 3-lags glass.

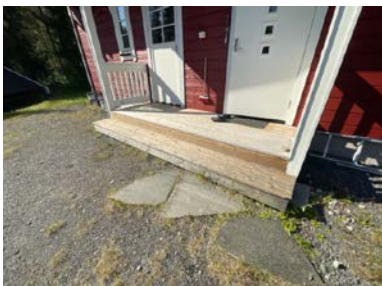
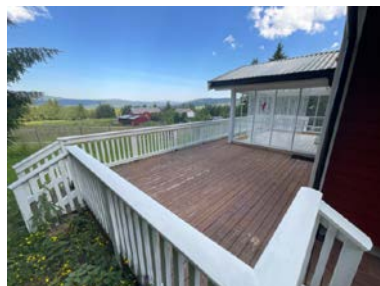
## **Utvendige trapper**

Det er etablert tretrapper opp til terrasser og opp fra garasjen ved støttemur.

- Rekkverk må monteres for å lukke avviket.

Rekkverk bør etableres på trapp opp ved støttemur og på støttemur i samme området.

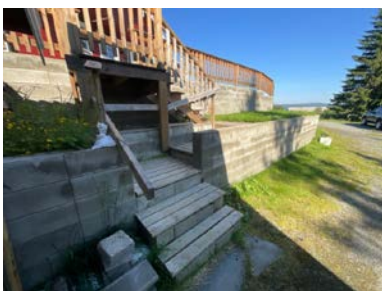
Rekkverk bør etableres for å ivareta personsikkerheten.

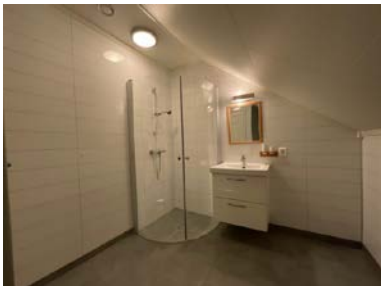
### LOFT > BAD

#### TG 2 Overflater Gulv

- Til tross for avviket i fall/høydeforskjell til sluk, vil gulvet fortsatt kunne lede vann mot sluket, men med redusert effektivitet. Dette kan potensielt øke risikoen for vannansamling i enkelte områder av badet.
- Ikke behov for umiddelbare tiltak på gulvoverflater, må vurderes ut fra egne ønsker.

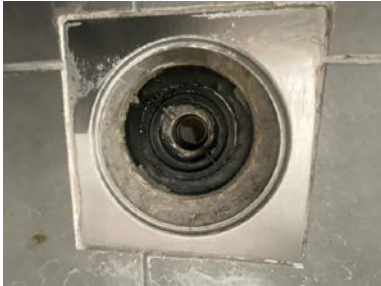
## 1. ETASJE > BAD

Hulltaking er foretatt uten å påvise unormale forhold. Hulltaking er foretatt ved/i Vaskerom. Fuktkvotemåling (vekt%) i konstruksjonen ble målt til 6%.

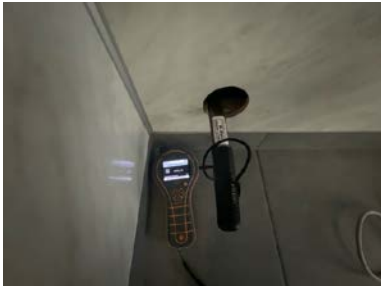
## 1. ETASJE > VASKEROM

- Dersom våtromsplatene ikke er montert fagmessig, kan dette medføre utettheter som øker risikoen for fuktinntrengning bak platene. Over tid kan dette føre til oppfukning av tilstøtende konstruksjoner, noe som kan resultere i råteskader, muggvekst og eventuelle lekkasjer.

- Til tross for avviket i fall/høydeforskjell til sluk, vil gulvet fortsatt kunne lede vann mot sluket, men med redusert effektivitet. Dette kan potensielt øke risikoen for vannansamling i enkelte områder av badet.

- Innhent dokumentasjon, om mulig.

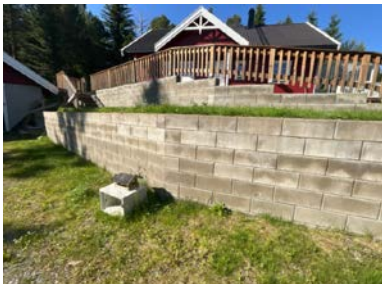
## TG 0 Terrengforhold

Eiendommen er lett skrående og delvis opparbeidet med plen. Øvrige deler er med naturtomt. Adkomstvei er oppgruset og deles med nabo.
