# Tilstandsrapport

Enebolig

Bjørkeliveien 3, 4622 KRISTIANSAND S

Befaringsdato: 11.08.2025

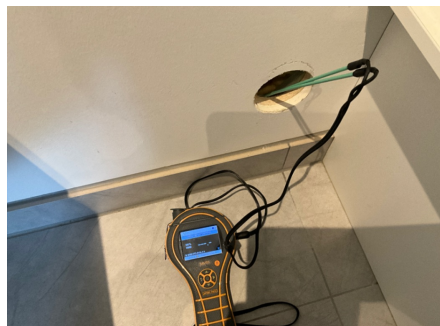
## 2. ETASJE > BAD

#### Vurdering av avvik:

- Det er påvist avvik i fallforhold til sluk i forhold til krav i forskrift på byggetidspunktet.

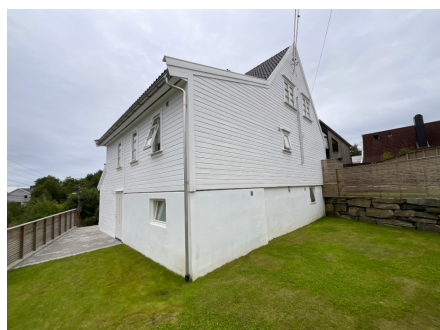
### TG 0 Terrengforhold

Boligen er oppført med støpt plate på mark, det er stedvis flatt terreng/svakt fall bort fra murene. Eventuelt overvann på eiendommen vil ikke gjøre skade i bygget eller i grunnforholdene.
