# Tilstandsrapport

Enebolig

Bjørkeliveien 3, 4622 KRISTIANSAND S

Befaringsdato: 11.08.2025

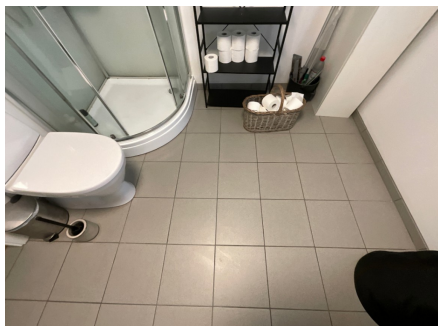
## 2. ETASJE > VASKEROM

### TG 1 Sluk, membran og tettesjikt

Det er plastsluk og smøremembran med dokumentert utførelse.

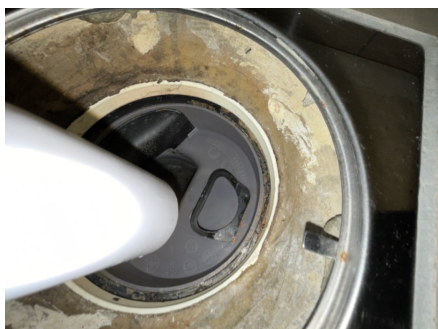
## 2. ETASJE > BAD

### TG 1 Sanitærutstyr og innredning

### TG 0 Tilliggende konstruksjoner våtrom

Hulltaking er foretatt uten å påvise unormale forhold. Hulltaking er foretatt av tidligere takstmann på vaskerom bak våtsone for dusjen. Fuktkvotemåling (vekt%) i konstruksjonen ble målt til under 6.

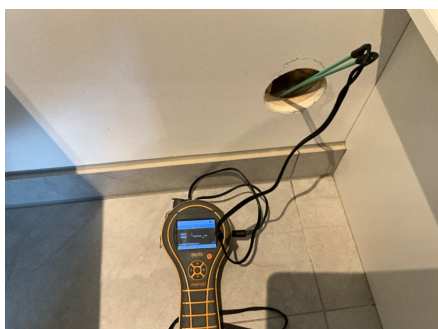
## 1. ETASJE > BAD/VASKEROM

#### Vurdering av avvik:

- Det er påvist at høydeforskjell fra topp slukrist til gulv/synlig topp membran ved dørterskel er mindre enn 25 mm.
- Det er påvist avvik i fallforhold til sluk i forhold til krav i forskrift på byggetidspunktet.

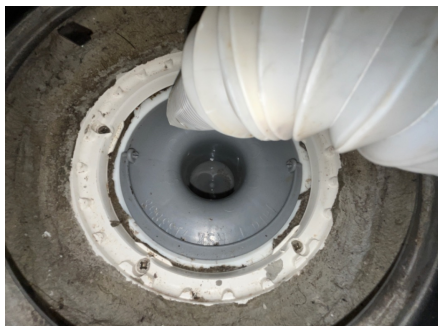
## 1. ETASJE > BAD/VASKEROM

### TG 1 Sanitærutstyr og innredning

Hulltaking er foretatt uten å påvise unormale forhold. Hulltaking er foretatt i gangen bak våtsone for dusjen. Fuktkvotemåling (vekt%) i konstruksjonen ble målt til 6.

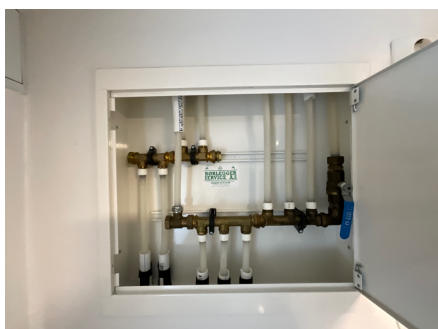
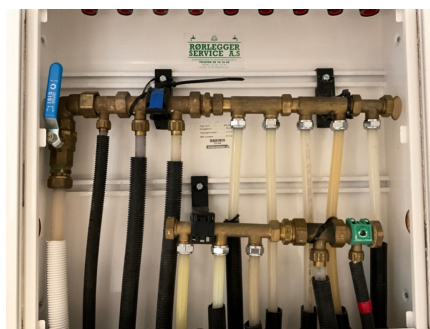
## TG 1 Avløpsrør

Det er avløpsrør av plast. Alle avløpsrørene inni boligen er byttet i forbindelse med renovering av boligen.

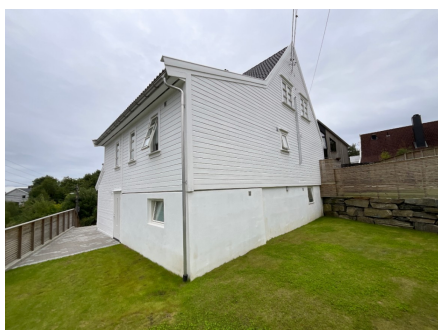
### TG 0 Terrengforhold

Boligen er oppført med støpt plate på mark, det er stedvis flatt terreng/svakt fall bort fra murene. Eventuelt overvann på eiendommen vil ikke gjøre skade i bygget eller i grunnforholdene.
