# Tilstandsrapport

Enebolig

Bekkedalsveien 33, 3770 KRAGERØ

Befaringsdato: 28.03.2025

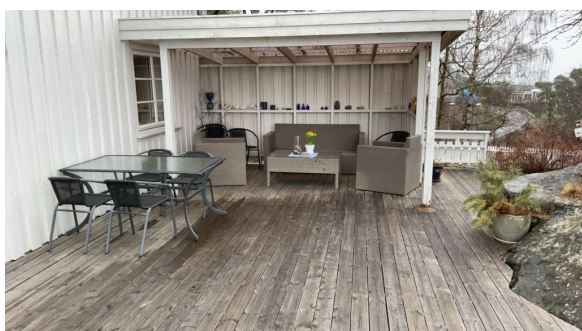
### Vurdering av avvik:

### Konsekvens/tiltak

- Det er ikke krav om utbedring av rekkverkshøyde opp til dagens forskriftskrav.

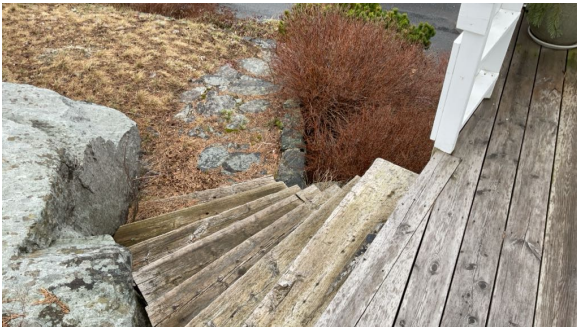
**Vurdering av avvik:**

- Rekkverk må monteres for å lukke avviket.

**Kostnadsestimat: Under 10 000**

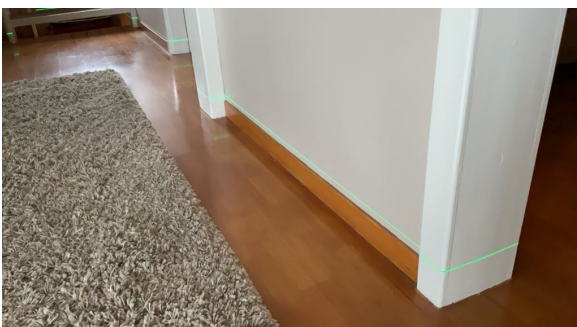
**Vurdering av avvik:**

- Målt høydeforskjell på mellom 10 - 20 mm innenfor en lengde på 2 meter. Tilstandsgrad 2 gis med bakgrunn i standardens krav til godkjente måleavvik.

**Konsekvens/tiltak**

- For å få tilstandsgrad 0 eller 1 må høydeforskjeller rettes opp. Det vil imidlertid sjelden være økonomisk rasjonelt som et enkeltstående tiltak i en bolig som dette. Dersom boligen en gang skal renoveres, kan man vurdere slike tiltak.

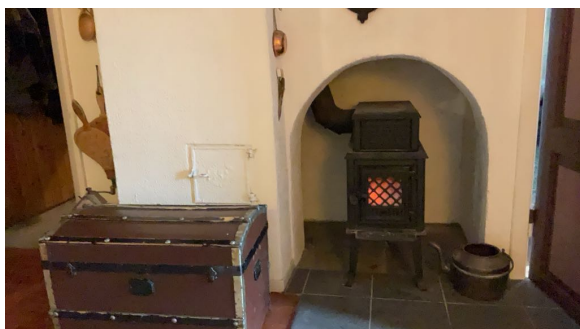
### Vurdering av avvik:

### Konsekvens/tiltak

- Tidspunkt for piperehabilitering nærmer seg.

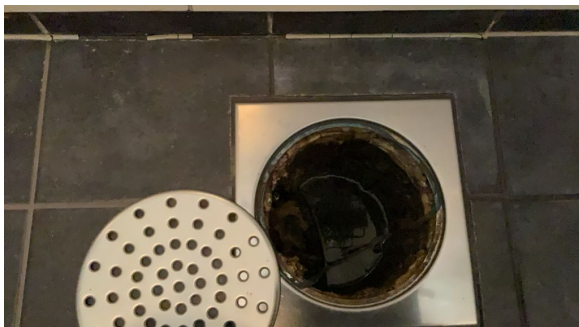
#### Vurdering av avvik:

#### Konsekvens/tiltak

- Overvåk tilstanden jevnlig. For å få tilstandsgrad 0 eller 1 må tettesjiktet skiftes ut, men tidspunktet for når dette er nødvendig er vanskelig å si noe om.

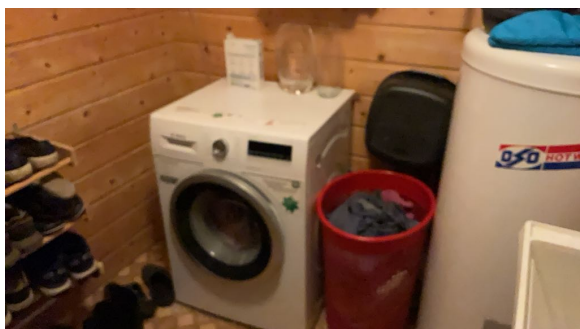
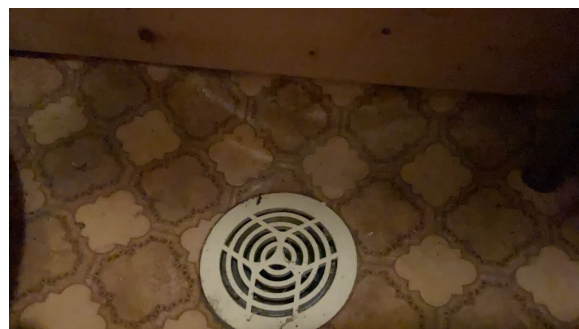
## Vurdering av avvik:

- Våtrommet må totalrenoveres. Alle forhold med tettesjikt, våtsone, sluk m.m. må dokumenteres.

**Kostnadsestimat: 100 000 - 300 000**
