Solørvegen 429, 2407 ELVERUM

**Stor eiendom på totalt ca.  
11 462m<sup>2</sup> som består av 3 ulike  
bruksnummer. Eldre enebolig.**

| Tilstandsrapport ..... | 35 |

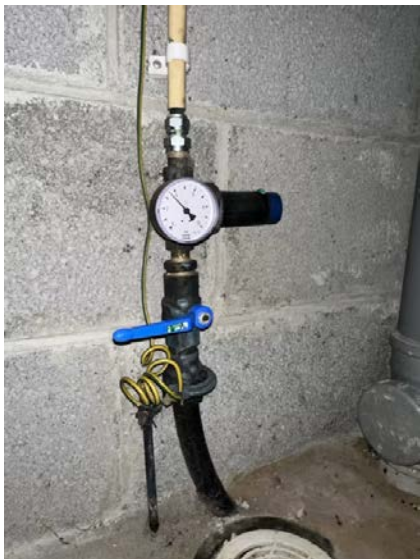
Vanninntak og hovedstoppekran i kjeller.

| Vannrør er fra byggeåret, og har nådd en alder hvor det vil være økt risiko for lekkasjer. | |
| Rørstrekk i kjeller er uisolerte og utsatt for frost. | |

| Vannledninger bør skiftes i forbindelse med fremtidig oppgradering av våtrom/kjøkken. | |

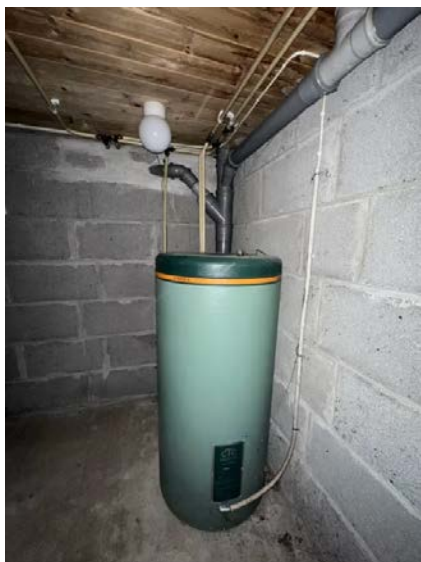
Innvendige avløpsrør fra byggeår har nådd en høy alder og gir økt risiko for skader i tiden som kommer.

Viser vann og avløpsrør i kjeller.

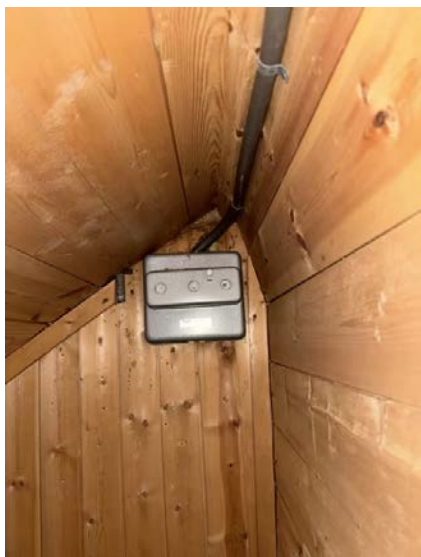
Viser inntak i knekott

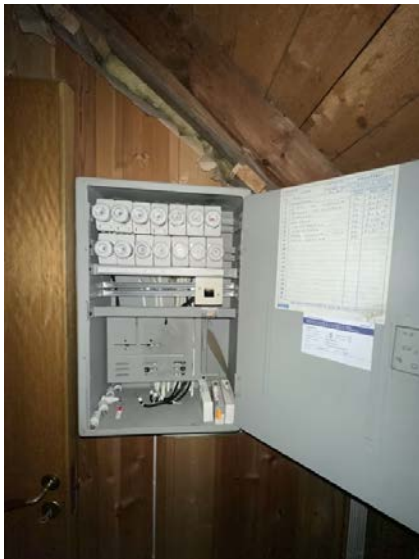
Viser sikringsskap med skrusikringer plassert i 2.etasje

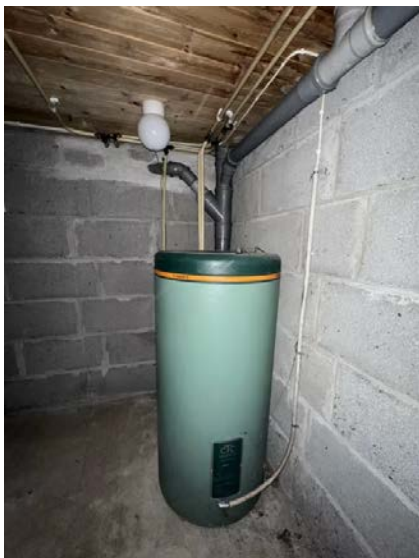
Viser bereder plassert i kjeller.

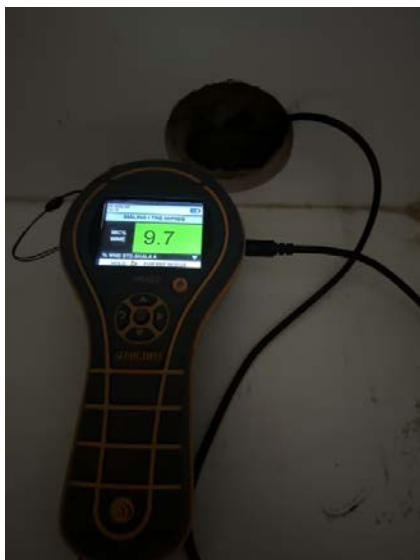
Viser fuktmåling ved hulltaking.

| Er det registrert fukt eller andre skader ved hulltaking? | Nei |
| Undersøkelsen viser ingen tegn til skader eller fukt i konstruksjonen. | |
