# Rinnane 2 4389 Vikeså

## Tilstandsrapport Eierskifte

Boligtype: Fritidsbolig

Rapportdato: 15.1.2026 (Gyldig til 15.1.2027)

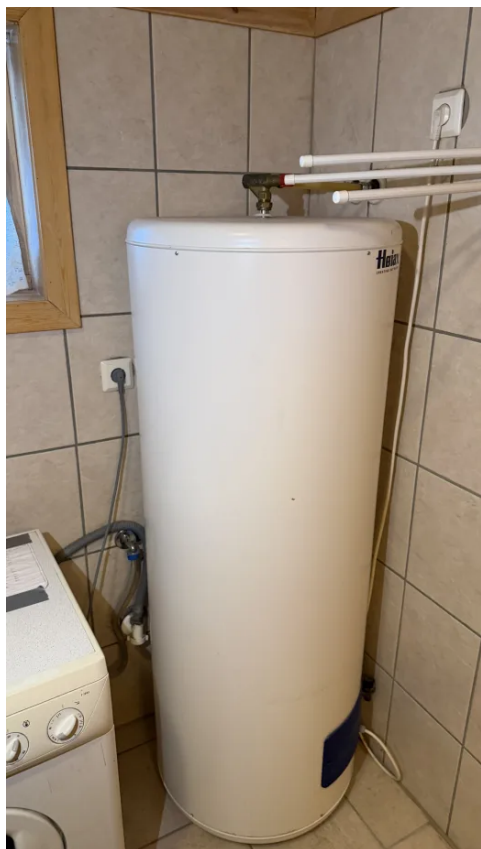
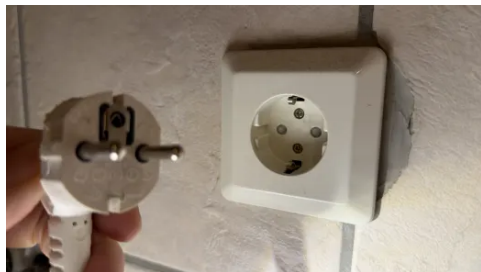
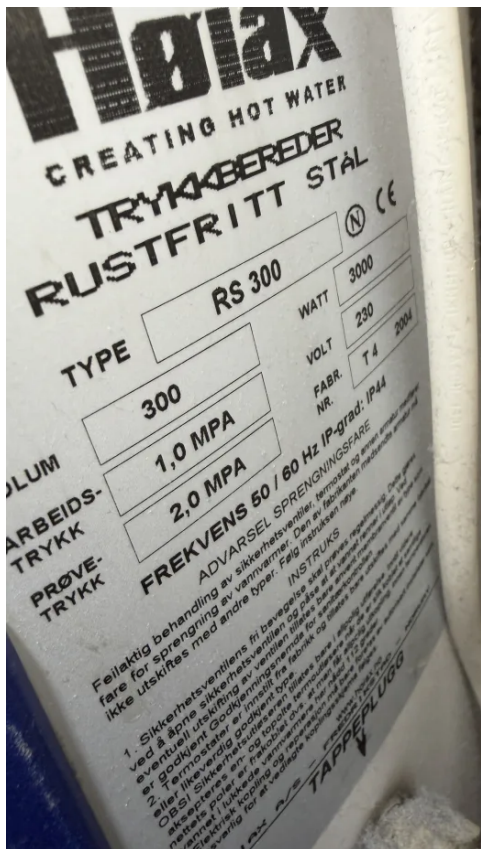
## 6.16 Varmtvannsbereder

Er bereder over 20 år?

Ja

TG-2

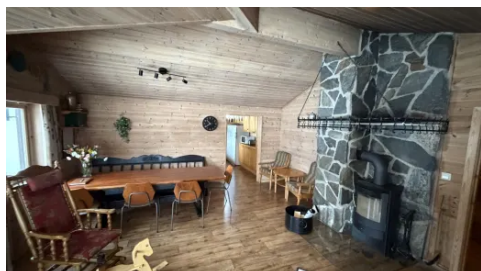
Ved enkel nivellering registreres ca 18 mm avvik total planhet på soverom ved entre.

Ved enkel nivellering registreres ca 20 mm avvik total planhet i stue.
