Rinnane 2, 4389 VIKESÅ

**Koselig familiehytte på Stavtjørn.  
Flott utsikt og beliggenhet  
4 Soverom og hems.**

# Familiehytte på Stavtjørn i et idyllisk og flott område!

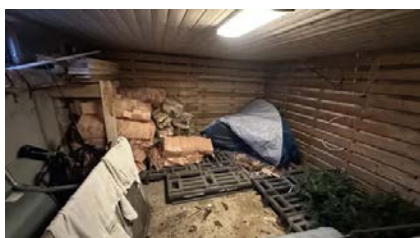
### 6.2 Grunnmur og fundament

Det registreres mindre riss i grunnmur/puss. Dette er ikke uvanlig og vurderes ikke å ha vesentlig konstruksjonsmessig betydning slik dette fremstår i dag. Anbefaler nærmere kontroll ved tilkomst.

Det registreres mineralutslag (salt/kalkutslag) i overflater som er et symptom på fuktvandring gjennom grunnmur, og eller kondensering som følge av mangelfull ventilering.

Det anbefales å overvåke rissene og utføre nærmere kontroll ved bedre tilkomst. Utbedring bør vurderes dersom rissene utvikler seg eller øker i omfang.

Det anbefales å sikre tilstrekkelig ventilasjon i kjeller, overvåke fuktforholdene og vurdere behov for fuktreduserende tiltak. Eventuell drenering og terrengfall bør kontrolleres, og videre undersøkelser bør gjennomføres dersom kjelleren tas i bruk utover grov standard.

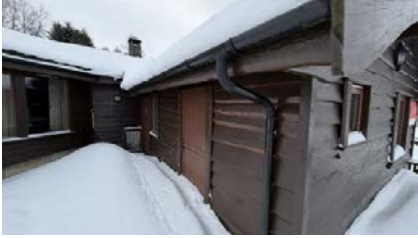
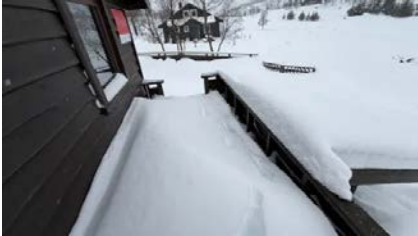
## 6.5 Balkong, terrasse, platting

tilkomst. Det ble ikke registrert fukt i underliggende kjeller ved besiktelse i 2024. Det er observert normal slitasje på synlige deler av rekkverk.

| Type | Balkong, Terrasse |
|---|---|
| <p>Det bør foretas nærmere undersøkelser av balkong/terrasser, evt. membraner når den er snøfri. Rekkverk anbefales montert iht. krav.</p> | |

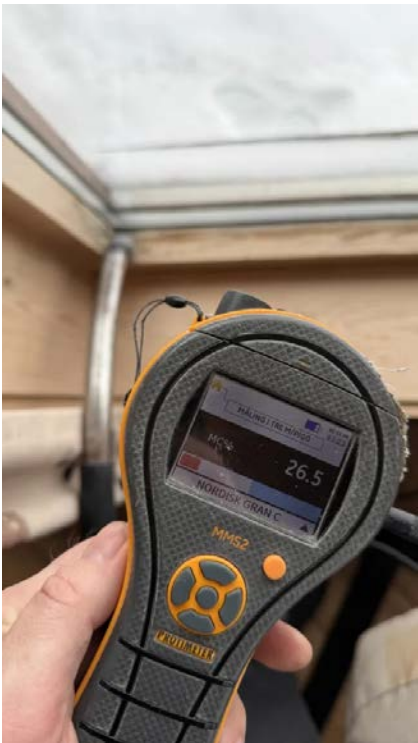
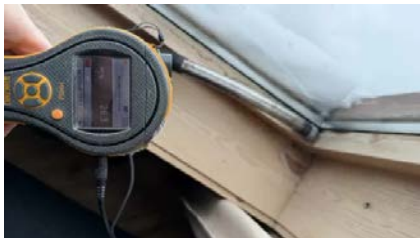
## 6.6 Vinduer og dører

Vinduer og dører med varierende alder, hovedsakelig fra 1980/1992/2012, nedbrytning i enkelte karmen/glass lister som er mye utsatt for sol og fuktighet, noe slitasje i pakninger og beslag.

-Registrert fukt i enkelte foringer, hovedsakelig i stuedel, dette skyldes slitte og løse glasslister utvendig. Ingen registrert fukt i omliggende gulv og vegg. Må påregnes oppgradert på kortere sikt.

| Beskrivelse | |
|---|---|
| Er det ved stikkprøver registrert avvik ved åpne/lukkemekanismen? | Ja |
| Er det påvist avvik ved utvendig tetting som beslag, vannbord, og omramming? | Ja |

TG-3

Slitte/løse glass lister må påregnes oppgradert for å hindre skader.

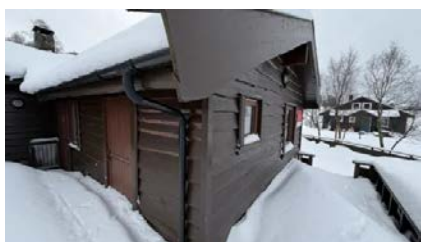
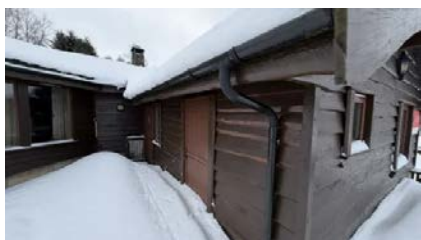
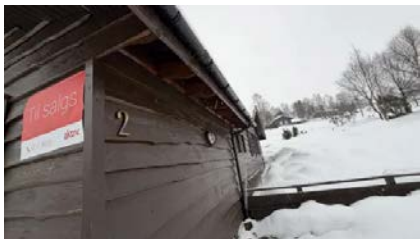
## 6.7 Yttervegger

| Type fasade | Liggende kledning |
|---|---|
| Er det påvist skjevheter/riss/sprekker/setninger? | Ja |
| Er det påvist fuktskade/sopp/råte eller slitt overflate? | Ja |
| Er det manglende musetetting i nedkant av kledning/plater? | Ja |

TG-2

Yttervegg kledd med liggende villmarkspanel, tilsynelatende med varierende alder. Stedvis noe malingslitt og tørkesprekker utvendig treverk og kledning som er mye utsatt for sol og fuktighet. Påregnelig med noe nedbrytning i treverk som står i og nær fuktig miljø. Registrert nå råte i vannklaffer. Musetetting er enkelte steder ikke tilstrekkelig justert. Eier opplyser at det jevnlig har blitt satt ut musefeller i kjeller, og mus har blitt fanget, senest i 2023.

Rengjøring og overflatebehandling må påregnes. Musetetting må enkelte steder påregnes justert/supplert for å hindre skadedyr å komme inn i bygning.

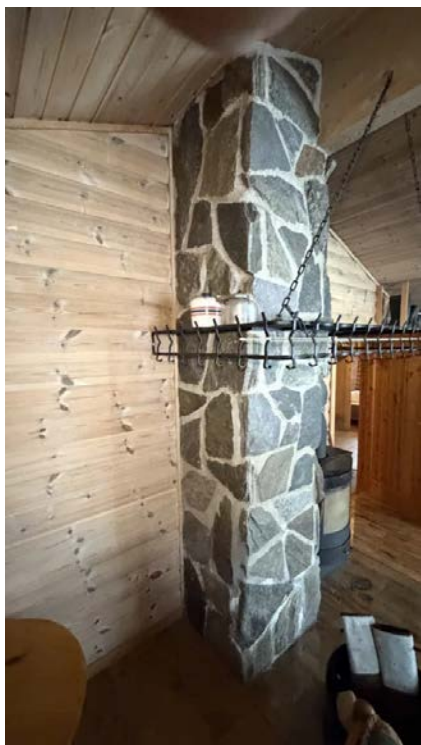
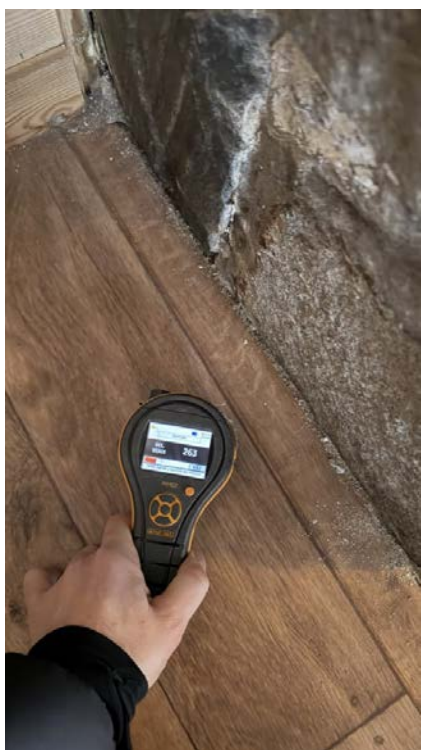
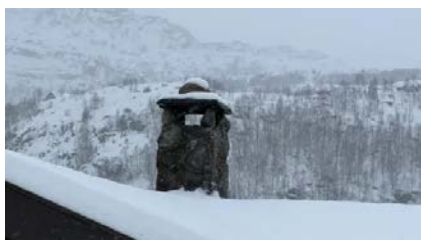
Registrert fuktmerker/saltutslag omliggende pipeløp, fuktutslag i mindre del av gulv omliggende pipeløp stue. Pipe trekker fukt, ukjent om det grunnet uttett pipe, og eller uttett overgang tak/pipevange.

Anbefaler å montere pipebeslag og nytt bly. Nærmere kontroll/utbedring av fukt i gulv.

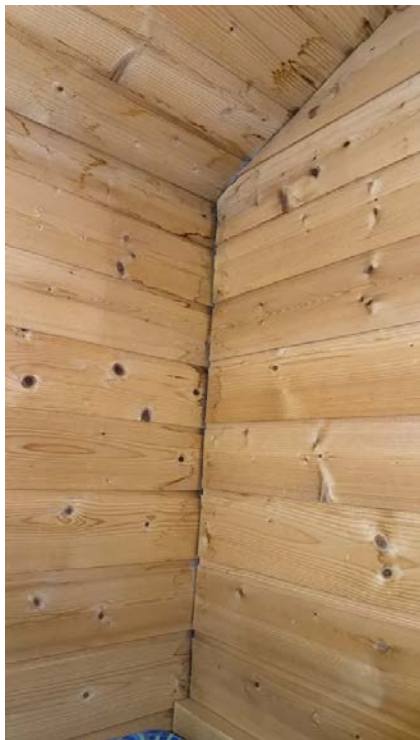
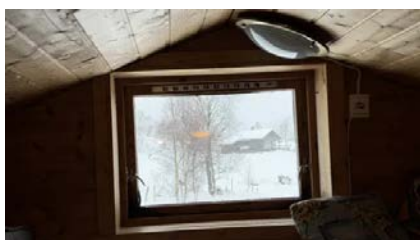
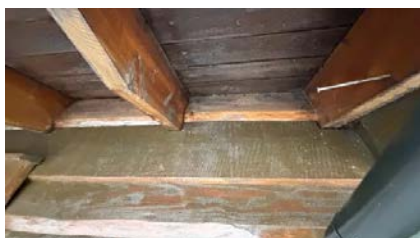
## 6.9 Takkonstruksjon og loft

| Det er registrert manglende eller utilstrekkelig lufting av konstruksjonen. Forholdet vurderes å øke risikoen for fuktbelastning over tid. | |
| Det er registrert fuktmerker på innvendige overflater. Forholdet vurderes å kunne skyldes lekkasjer eller kondensering. | |

Tiltent luftespalte ved raft er redusert/tettet, trolig for å hindre inndrev av snø, dette kan føre til kondensering ved bruksendring.  
Det registreres fuktmerker i overgang tak/yttervegg på "soveroms del" Dette skyldes trolig kondensering, trolig som følge av mangelfull tetting/klemte overgang diffussjonsplast.  
Konstruksjons oppbygging ift. luftning anbefales nærmere gjennomgått.

Det anbefales å gjennomgå takkonstruksjonens lufting og sikre tilstrekkelig luftespalte ved raft. Tetting og overganger for diffusjonsplast bør kontrolleres og utbedres ved behov for å redusere risiko for kondensering.

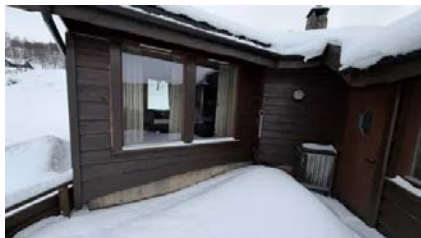
## 6.10 Taktekking

| Er det registrert skader, deformasjoner eller begroing på taktekkingen? | Ja |

- Løs takstein i sløys på befaringsdagen.
- Manglende takstein ved nedre del av sløys ved entre, dette fører til at vann ikke blir ledet tilstrekkelig. Økt fuktbelastning på kasse/stubord.

Inspeksjon og vurdering av taktekking anbefales når forholdene gjør det mulig.  
Påviste skader anbefales utbedres.

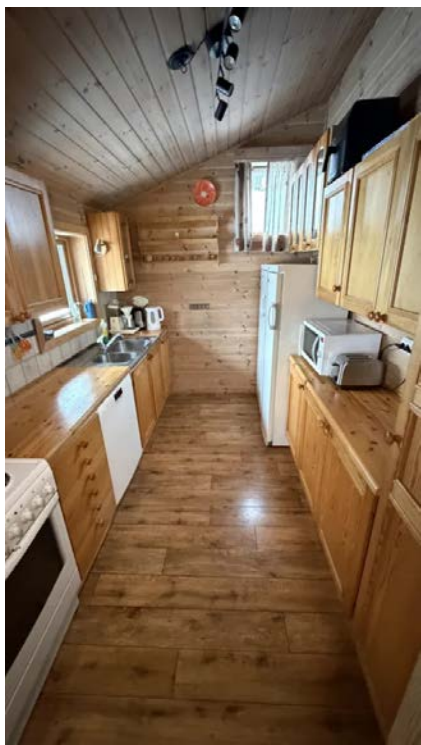
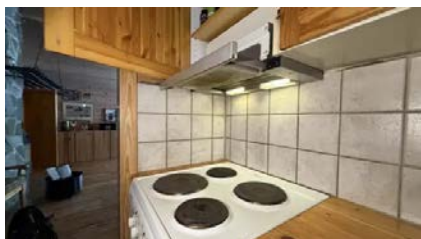
## 6.11 Kjøkken

| <p>Kjøkkeninnredning med lys profilerte/slette fronter med heltre benkeplate. Innredning fremstår i god stand iht. alder, stedvis noe bruksmerker i overflater. Påregnelig med noe mindre justering av enkelte fronter.</p> <p>Generell info:<br/> Avløpsrør under kjøkkenvask bør etter strammes med jevne mellomrom, dette fordi disse over tid glir fra hverandre ved bruk av varmt og kaldt vann, og kan forårsake fuktskade i skap og eventuelt nærliggende gulv.<br/> Anbefaler montering av komfyrvakt og waterguard.</p> | |

| <p>Avtrekk fungerte ved enkel funksjonstest. Det ble registrert noe ulyd samt mindre irr i innfestning til avtrekksvifte.</p> <p>Det anbefales å kontrollere innfestning til avtrekksvifte og utføre rengjøring og vedlikehold ved behov for å redusere ulyd og videre korrosjon.</p> | |

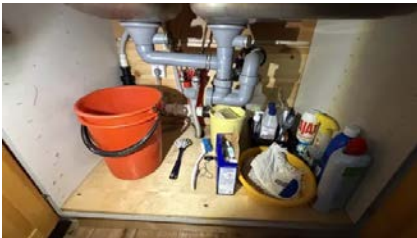
## 6.13 Avløpsrør

Bygningens avløpsrør med varierende alder. Ingen avvik registrert på synlig opplegg. Avløpsanlegg fra byggeåret har nådd en høy alder og skader / lekkasjer kan oppstå.

Det ble ikke registrert behov for tiltak, men med tanke på alder kan skader plutselig oppstå på anlegg av eldre årgang.

Ved eventuelle oppgraderinger av våtrom/kjøkken vil det være hensiktsmessig å skifte avløpsrør.

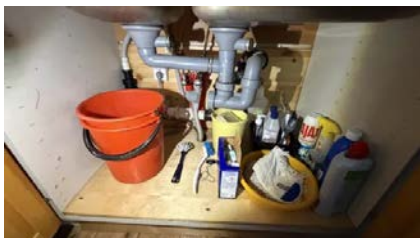
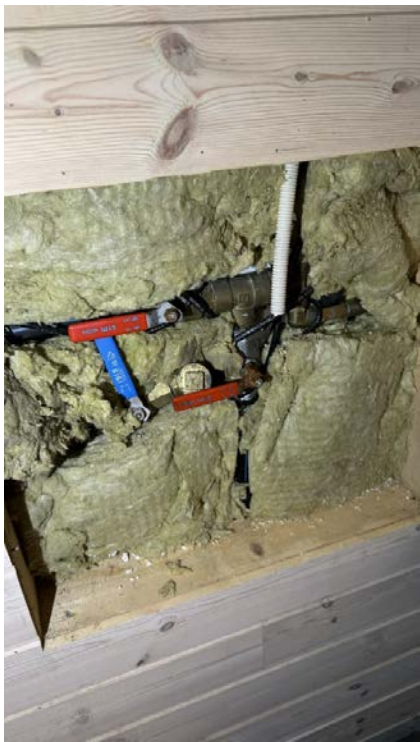
**6.14 Vannledninger**

-Vannrør fra byggeåret har nådd en høyere alder og skader / lekkasjer kan oppstå.

Vannledninger anbefales skiftet ved fremtidig oppgradering av våtrom/kjøkken

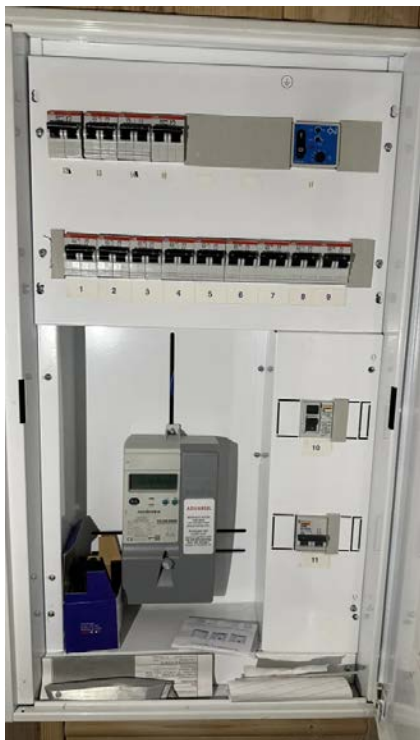
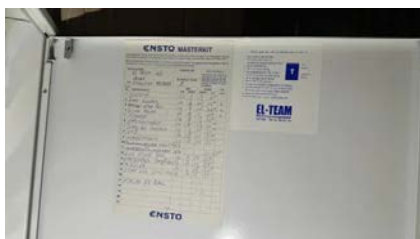
## 6.15 Elektrisk

El-anlegg i fritidsbolig uten dokumentasjon. Det anbefales el-kontroll i forbindelse med eierskifte.

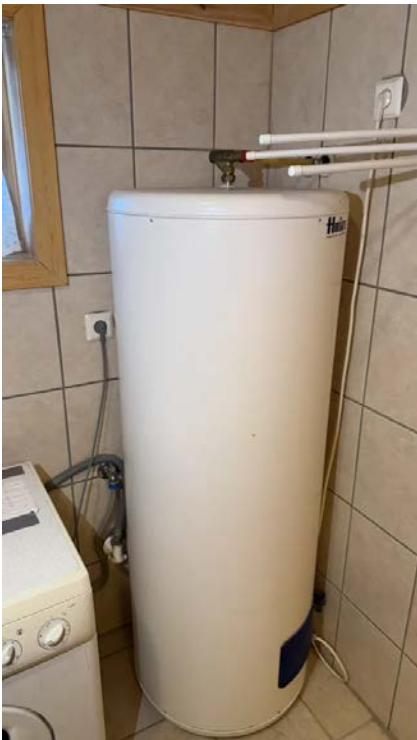
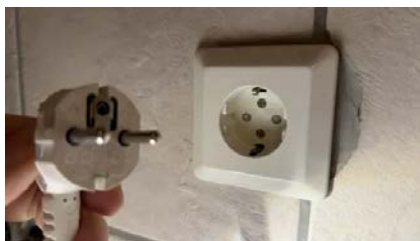
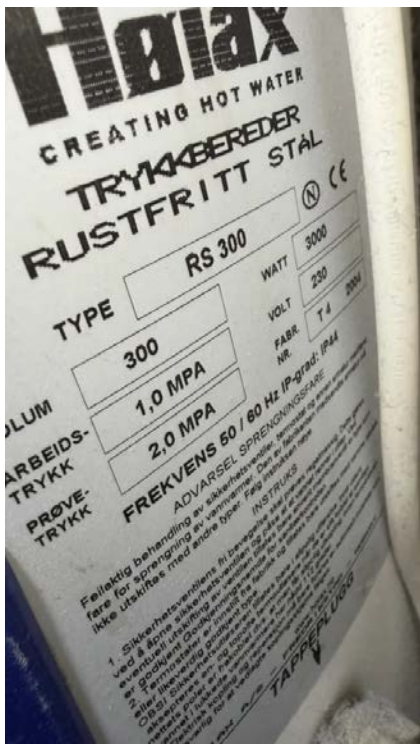
## 6.16 Varmtvannsbereder

Er bereder over 20 år?

TG-2
