# Tilstandsrapport

Boligbygg med flere boenheter

Urtegata 22 C, 0187 OSLO

Befaringsdato: 29.01.2026

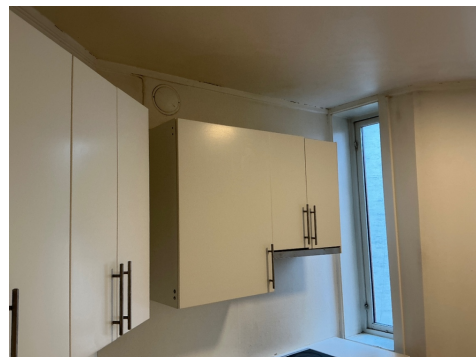
### ! TG 1 Avtrekk

Det er kjøkkenventilator med kullfilter.

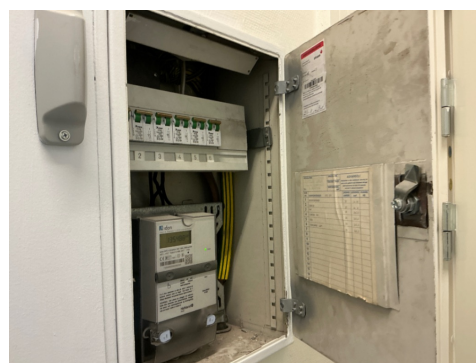
12. Foreta en helhetsvurdering av det elektriske anlegget, dets alder, allmenne tilstand og fare for liv og helse. Bør det elektriske anlegget ha en utvidet el-kontroll?

**Ja Det anbefales at anlegget kontrolleres av autorisert foretak.**
