# Tilstandsrapport

Kjedehus

Høststien 11 B, 2816 GJØVIK

Befaringsdato: 04.05.2025

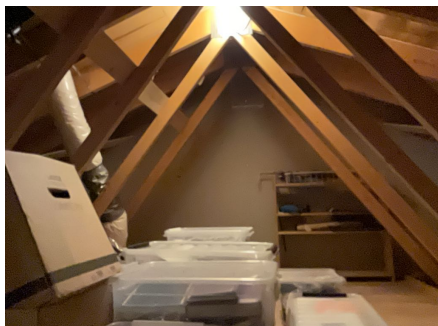
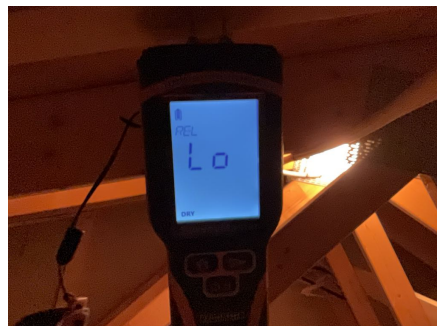
Mønet skråtak i trekonstruksjoner. Konstruksjonene prefabrikkert med undertak av plater. Kaldt loft. Adkomst til loft via luke. Ved enkle fuktmålinger registrerte jeg ikke verdier for skadelig fukt.

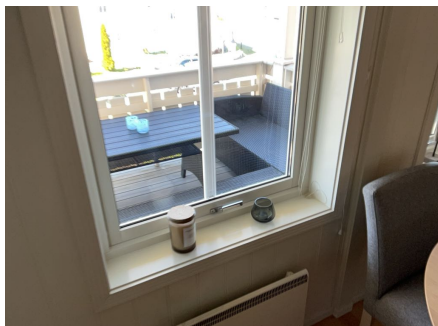
Trevinduer med 2-lags energiglass. Normal tid før utskifting av vindusrammer i tre er 20-60 år. Normal tid før utskifting av isolerglass er 15-20 år. Besiktiget fra bakkenivå og innvendige rom. Det ble ikke observert eller opplyst om punkterte isolerglass. Pga. temperatur og lysforhold kan dette være vanskelig å oppdage.

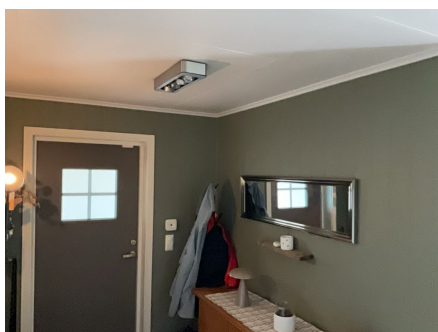
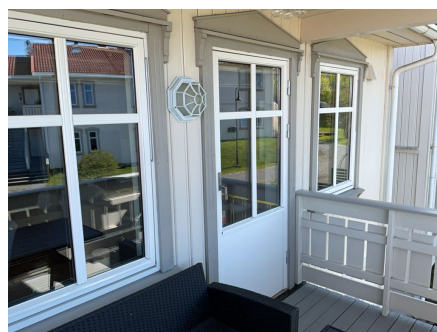
Ytterdør i treverk med 2-lags energiglass.  
Balkongdør i treverk med 2-lags energiglass.  
Overflatevedlikehold og justeringer må påregnes.

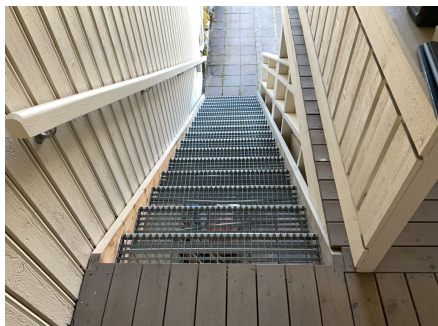
Overbygde Terrasse mot nord med adkomst fra stue på tresøyler med betongfundament. Konstruksjoner, overflater, rekkverk og håndlist i treverk.  
Terrasse ved inngangspartiet har konstruksjoner, overflater, rekkverk og håndlist i treverk.

Overbygget inngangsparti med trapp utført i stål og trekonstruksjoner.

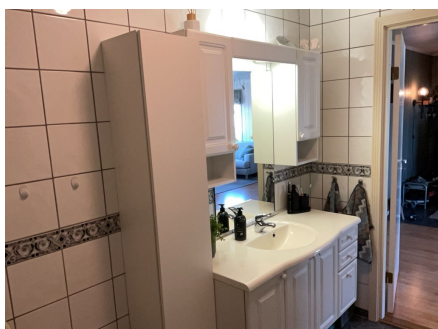
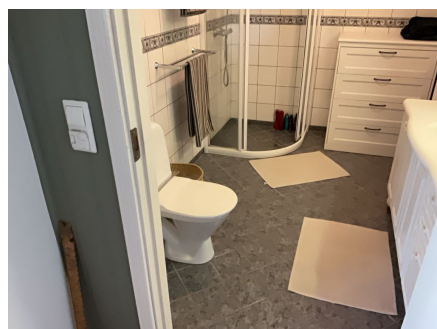
Himling: Himlingsplater. Ved enkle fuktsøk registrerte jeg verdier utover hva som forventes som normalt. Det dusjes direkte på gulv/vegg, noe som gir økt belastning på konstruksjonene.

Rommet har mer enn halvparten av forventet brukstid oppnådd. Rommet må brukes med forsiktighet og det må følges med på konstruksjonene da risikoen for skader er stor.

Gulv: Fliser. Varme i gulv. Ved enkle fuktsøk ble det registrert verdier utover hva som forventes som normalt. Det dusjes direkte på gulv/vegg, noe som gir økt belastning på konstruksjonene.

Gulvet er tilnærmet flatt. Det er lokalt fall til sluk. Fall er ikke tilfredsstillende, men badet fungerer med dette avviket. Rommet har forventet brukstid nært forestående. Rommet må brukes med forsiktighet og det må følges med på konstruksjonene da risikoen for skader er stor. På grunn av de nevnte forhold og våtrommets alder, anbefales det å montere tett dusjkabinett ved fortsatt bruk av våtrommet.

Det er ikke behov for utbedringstiltak siden våtrommet fungerer i dag, men ut ifra alder kan skader plutselig oppstå på eldre våtrom.

Rommet fungerer med dagens tilstand, men ut ifra alder kan skader plutselig oppstå på eldre våtrom. Rommet bør vurderes oppgradert/fornyet.

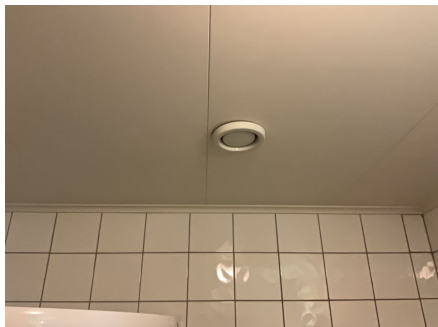
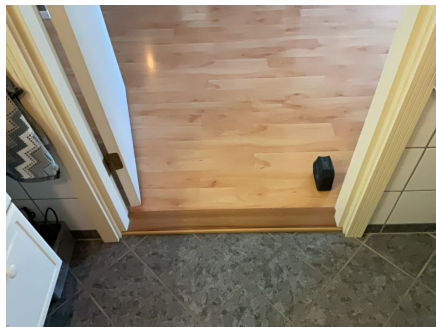
Mekanisk avtrekk. Tilluft i dør.

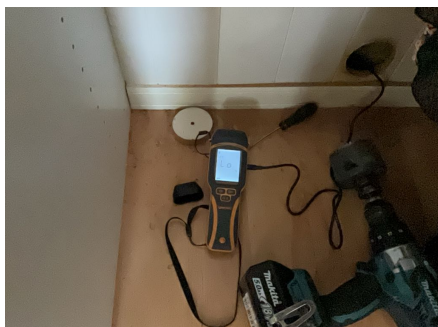
Hulltaking er foretatt og det er ikke påvist unormale forhold.

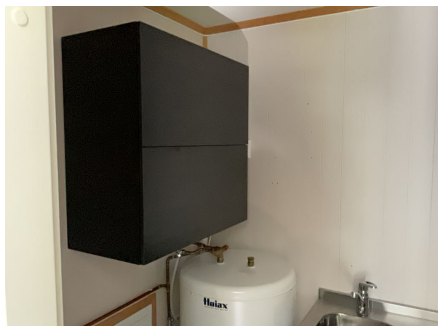
Belegg på gulv. Ved enkle fuktsøk ble det ikke registrert unormale verdier.

- Det er påvist at høydeforskjell fra topp slukrist til gulv/synlig topp membran ved dørterskel er mindre enn 25 mm.
- Det er avvik:

Gulvet er tilnærmet flatt. Det er lokalt fall til sluk. Fall er ikke tilfredsstillende, men vaskerommet fungerer med dette avviket. Rommet har mer enn halvparten av forventet brukstid oppnådd. Rommet må brukes med forsiktighet og det må følges med på konstruksjonene da risikoen for skader er stor.

Rommet fungerer med dagens tilstand. Det er ikke behov for utbedringstiltak siden våtrommet fungerer i dag, men ut ifra alder kan skader plutselig oppstå på eldre våtrom.

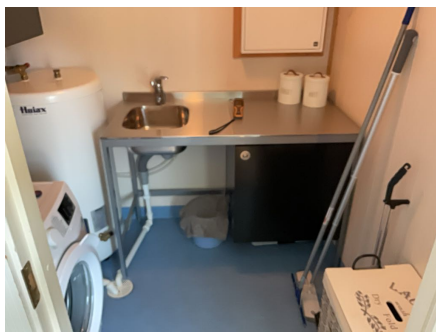
Benk i rustfritt stål med kum og ett-greps blandebatteri. Skap under benk, og skap på vegg. Opplegg for vaskemaskin. Varmtvannsbereder.

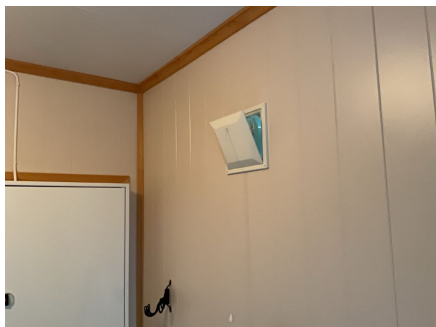
Naturlig ventilasjon med tilluft i dør.

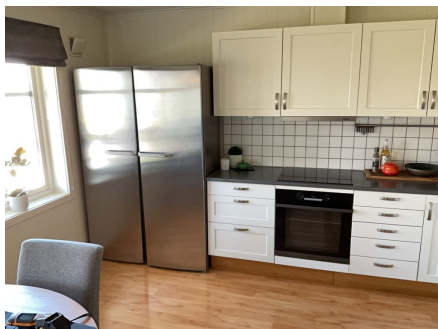
Kjøkkenventilator er montert over komfyr.

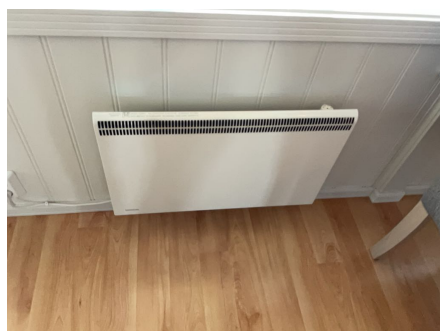
Oppvarming: Panelovner, varmekabler og ved.
