# Tilstandsrapport

Enebolig

Tors vei 28 , 1781 HALDEN

Befaringsdato: 27.02.2026

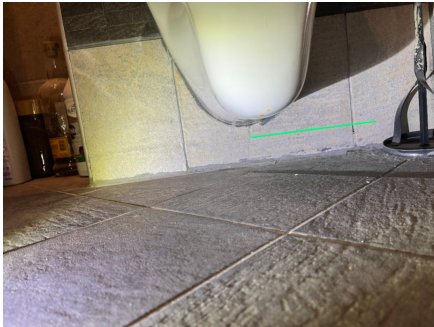
## 1 ETASJE > BAD

Det må gjøres ytterligere undersøkelser, det kan være benyttet en sisterner løsning som ikke krever dreneråpning.
