# Lækker oppusset enebolig på Låby med stor utleiedel! Ny, moderne standard. Garasje

# Tilstandsrapport

gnr. 64, bnr. 107

Befaringsdato: 27.02.2026

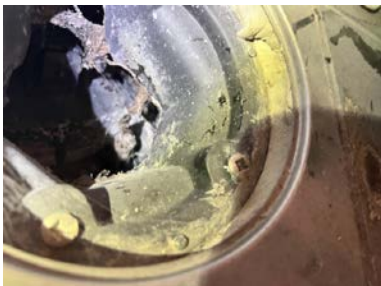
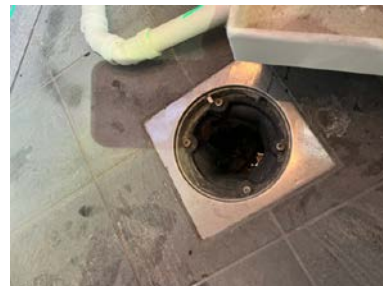
## 1 ETASJE > BAD

### TG 2 Sanitærutstyr og innredning

- Det er ikke påvist tilfredsstillende løsning for å synliggjøre lekkasje fra innebygget sisterne.

Manglende dreksåpning for innebygd vannsisterne kan medføre at en lekkasje/kondensvann inne i veggen ikke blir oppdaget før det har oppstått større skade.

- Uten dreneringsløsning/lekkasjesikring kan lekkasjer pågå over lang tid uten å bli oppdaget. Dette kan føre til omfattende fuktskader i omkringliggende byggematerialer.

Det må gjøres ytterligere undersøkelser, det kan være benyttet en sisterne løsning som ikke krever dreksåpning.

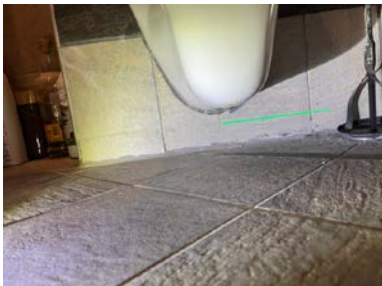
## 1 ETASJE > BAD

### TG 1 Ventilasjon

Det ble tatt hull i vegg for fuktkontroll fra tilliggende rom bak dusjkabinett uten å påvise fukt eller tegn til skader.

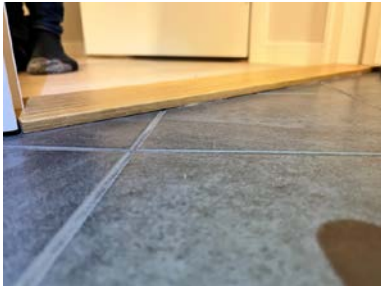
## KJELLER > BAD Utleie

### TG 2 Sluk, membran og tettesjikt

Manglende membran eller feil utførelse kan medføre fuktskader.

- Overvåk tilstanden jevnlig. For å få tilstandsgrad 0 eller 1 må slukløsningen skiftes ut og sannsynligvis må også membransjiktet skiftes/utbedres. Det er imidlertid vanskelig å si noe om tidspunktet for når dette er nødvendig.
- Eldre sluk av plast er ofte utsatt for lekkasjer og særlig i overganger. Eventuelle lekkasjer kan medføre fuktskader på tilleggende konstruksjoner.
- Det er viktig å merke seg at levetiden til en membran varierer basert på kvalitet, installasjon og bruk. Eldre membraner kan bli sprø og sprekke opp, noe som fører til at de mister sin vanntettende funksjon. Dette kan resultere i vannlekkasjer gjennom vegger og gulv og fuktskader.

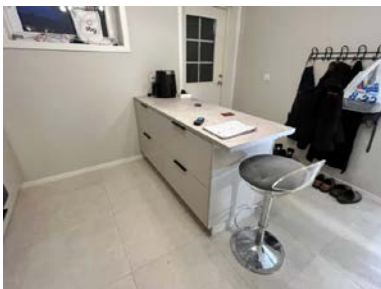
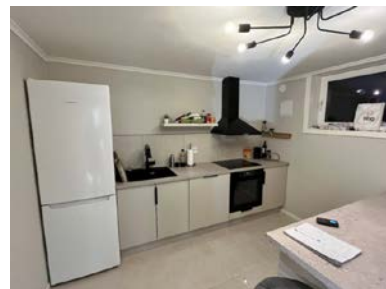
Kjøkkeninnredningen inkludert hvitevarer er montert ny i 2024. Det er malte fronter og folierte skrog, laminat benkeplate med kompositt benkebeslag. Det er installert stekeovn, koketopp, oppvaskmaskin, kjøl/frysenskap, vannstoppesystem og komfyrvakt. Det er en liten skade på benkeplaten som blir utbedret før salg.

Løst laminat på ende av benkeplate.
