**Salgsobjekt:** Fritidseiendom  
**Eierform:** Eiet  
**Byggeår:** 1979  
**BRA-i/BRA Total** 60/75 kvm  
**Tomtstr.:** 2694.9 m<sup>2</sup>  
**Soverom:** 2  
**Gnr./bnr.** Gnr. 35, bnr. 100  
**Oppdragsnr.:** 1201250096

# Fjellhytte med sjel i naturskjønt område nær Jomfruslettfjell med solrik og fredelig beliggenhet.

| Tilstandsrapport ..... | 52 |

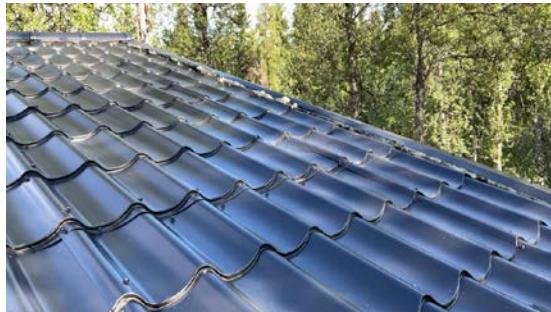
Utført med egeninnsats/ufaglært, det er registrert benyttet tettemase av byggeskum i overganger og skjevheter. Ikke egnet der tiltak bør foretas og bør foretas gjennomgang av tak/konstruksjon i sin helhet da det er registrert grad av ufagmessighet. Det opplyses om at det har forekommet lekkasje på tak siden tekking ble skiftet.

Benyttet byggeskum i overganger, det er registrert utettheter i konstruksjon og ikke tilstrekkelig fuktbeskyttelse av løsning/overganger der lekkasje kan forekomme

- Det må foretas tiltak for å lukke avviket.

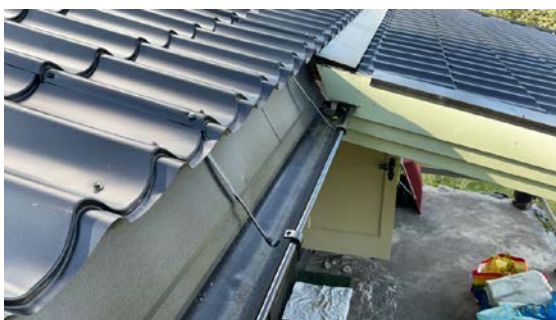
Må monteres snøfanger i gangsone

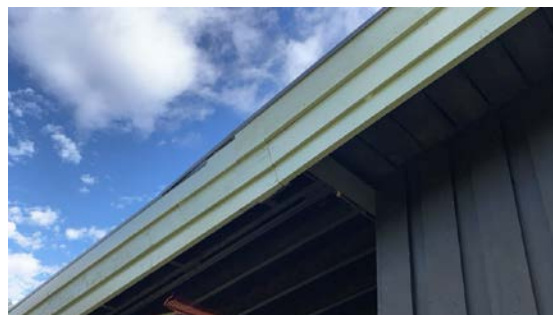
Takkonstruksjon er jmf eier opplekket/forsterket og rettet opp noe ved skifte av tak, registrert noe skjevhet på tak på befaring og skjevhet fra byggeår med fundamenteringsmetode/grunnforhold er nærliggende årsaksammenhengende.

Det opplyst om at det tidligere var lekkasjer fra tak, dette førte til råte og mugg i konstruksjon der lokale tiltak er opplyst foretatt, tiltak av selve konstruksjon er ikke kjent i sin helhet foretatt og innvendig er det overflatebehandlet slik at disse ikke var synlig på befaring. Dette må hensyntas og tilstand av skjulte tak/veggkonstruksjoner er ikke kjent. Videre er det opplyst om at det har forekommet lekkasje senere tid, der nærmere undersøkelse av takkonstruksjon i sin helhet bør foretas og vurderes videre tiltak.

Preget av ufagmessighet

- Det må foretas tiltak for å lukke avviket.

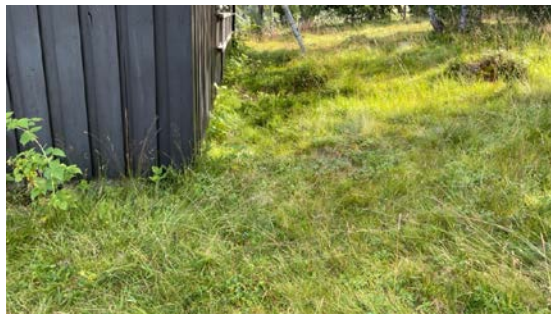
Fall mot bygning, bør foretas terrengjustering for å forhindre overflatevann og smeltevann rett mot bygningskropp

- Det bør foretas terrengjusteringer.
