Nøkkelinformasjon

Salgsobjekt: Fritidseiendom
Eierform: Eiet
Byggeår: 1979
BRA-i/BRA Total 60/75 kvm
Tomtstr.: 2694.9 m²
Soverom: 2
Gnr./bnr. Gnr. 35, bnr. 100
Oppdragsnr.: 1201250096

Fjellhytte med sjel i naturskjønt område nær Jomfruslettfjell med solrik og fredelig beliggenhet.

29.08.2025

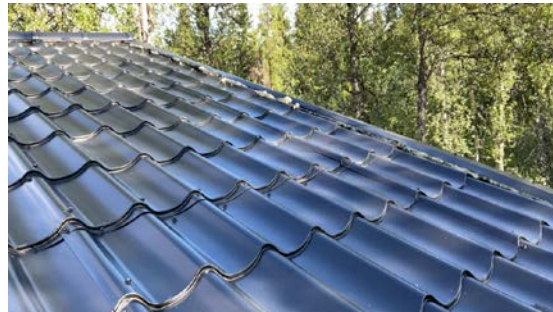
Benyttet byggeskum i overganger, det er registrert utettheter i konstruksjon og ikke tilstrekkelig fuktbeskyttelse av løsning/overganger der lekkasje kan forekomme

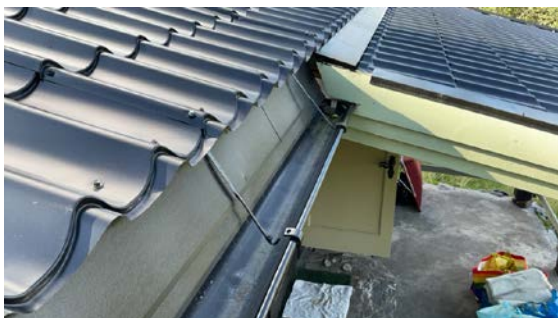
Må monteres snøfanger i gangsonsone

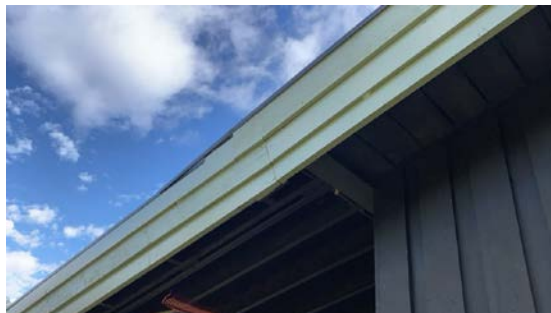
Preget av ufagmessighet

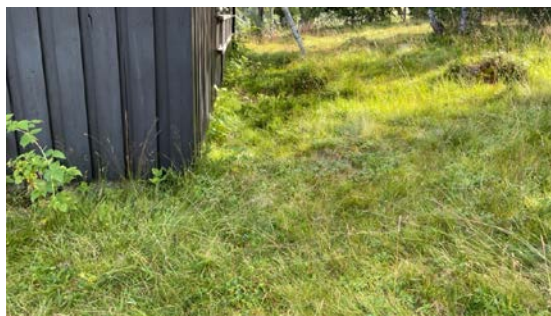
Fall mot bygning, bør foretas terrengjustering for å forhindre overflatevann og smeltevann rett mot bygningskropp

- Det bør foretas terrengjusteringer.
