Tilstandsrapport

Enebolig

Parkvegen 8 A, 2380 BRUMUNDDAL

Befaringsdato: 14.06.2024

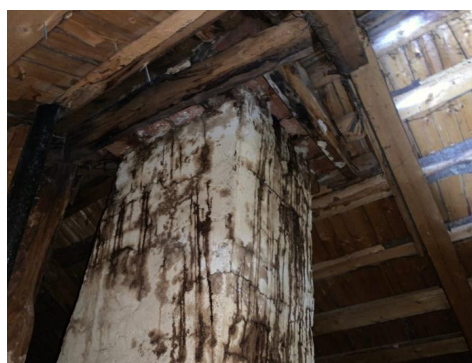
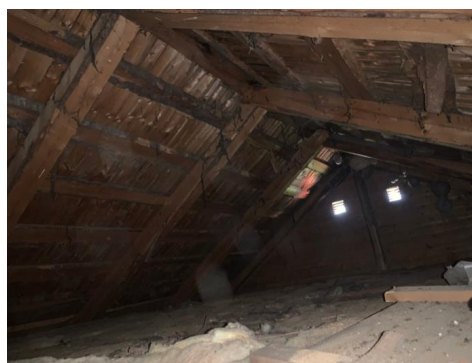
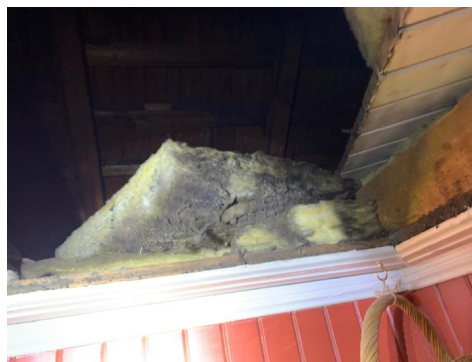
Noe fuktmerker ved pipe.
En del støv og møkk på loft og i isolasjonen.
Takkonstruksjonen er over 100 år, vil alltid ha noe
alder/ forvitringsskader.

TG2 Takkonstruksjon/Loft

Saltak, tretakkonstruksjoner.

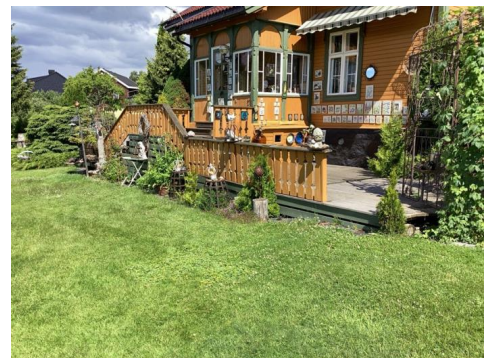
Rekkverk skal ha høyde og utforming som sikrer mot
fall og sammenstøt. Minstehøyde på rekkverk er 100
cm. (Tek 17, dagens forskrift).
Slitte overflater.
Skjevhet i rekkverk.
Sprekker i fundament.

Trapp skal ha rekkverk på begge sider.

Represjon, vedlikehold og overflatebehandling.
