Tilstandsrapport

📍 Sannergata 38B , 0557 OSLO

Oppdragsnr.: 18818-2328

Leilighet - Byggeår: 1904

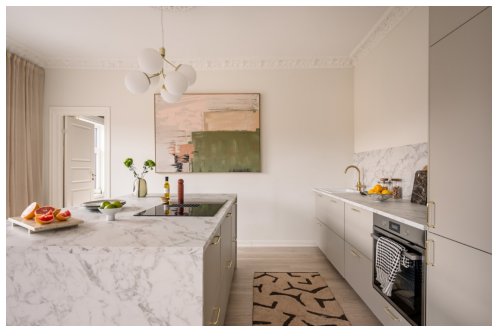
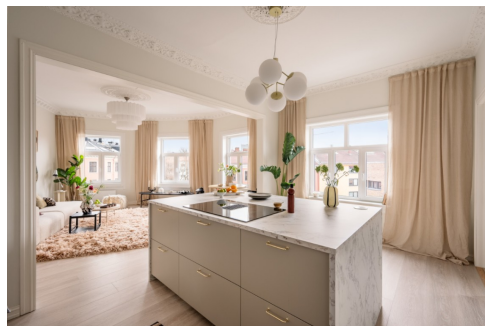
4. ETASJE > STUE/KJØKKEN

TG 2 Avtrekk

Rommet fungerer til tross for avviket, men det anbefales å montere elektrisk avtrekksvifte dersom dette er tillatt i borettslaget. Ytterligere undersøkelser bør gjennomføres.
