# Tilstandsrapport

Enebolig

Haugateigen 14 , 5700 VOSS

Befaringsdato: 06.03.2026

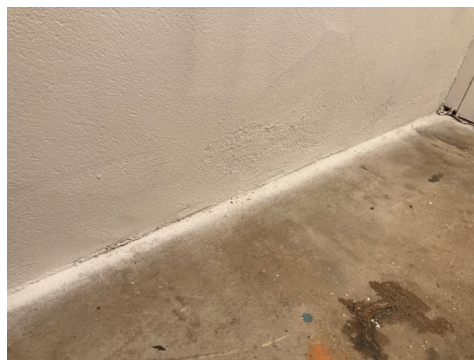
#### Beskrivelse

Gulvet er av betong. Veggene har betong/mur. Hulltaking er ikke foretatt. Rommet har en konstruksjon som gjør hulltaking unødvendig.

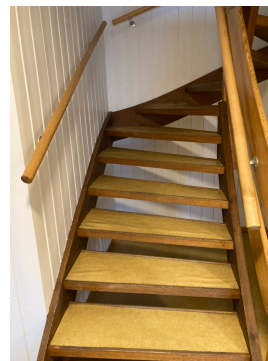
### TG 1 Innvendige trapper

Boligen har lakkert tretrapp med belegg i trinn  
Usiolert loftsluke med skyvestige til loft

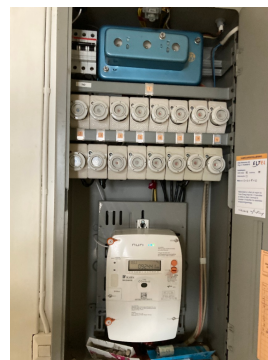
12. Foreta en helhetsvurdering av det elektriske anlegget, dets alder, allmenne tilstand og fare for liv og helse. Bør det elektriske anlegget ha en utvidet el-kontroll?

**Ja Alle anlegg som ikke har hatt el-kontroll dei siste 5 årene bør få dette utført Alle anlegg som ikke har hatt el-kontroll dei siste 5 årene bør få dette utført**

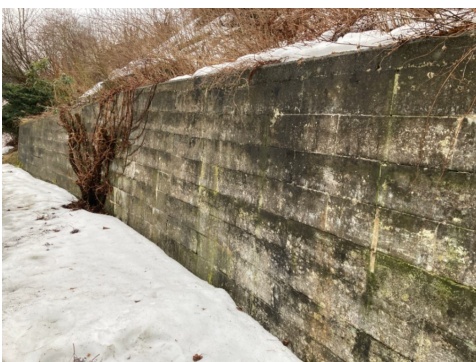
Forstøtningsmurer er av betongstein.
