Sentrumsnær enebolig |  
Garasje | Hage | Nydelig  
utsikt og gode solforhold!

# Tilstandsrapport

- Enebolig
- Haugateigen 14 , 5700 VOSS
- VOSS kommune
- gnr. 191, bnr. 91

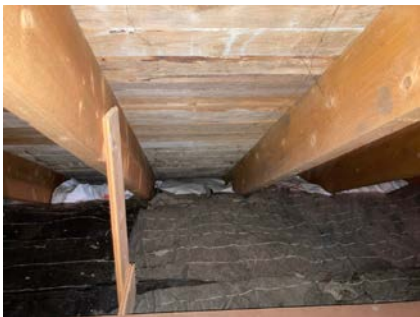
- Lufting/ventilering må forbedres.

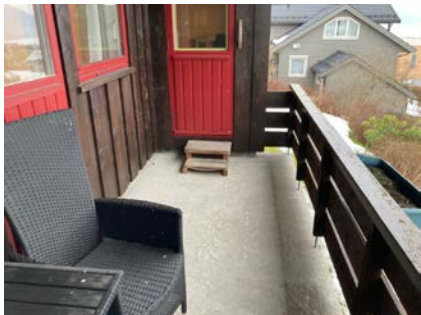
- Tidspunkt for utskiftning av tettesjikt/membran nærmer seg ut ifra alder på dagens tekking.

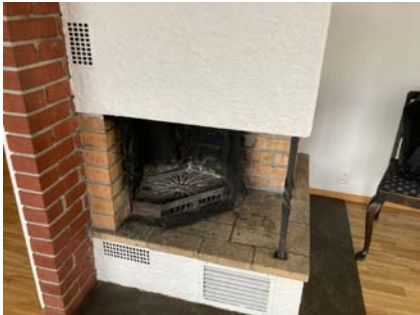
- Tidspunkt for piperehabilitering nærmer seg.

Åpen peis i stue

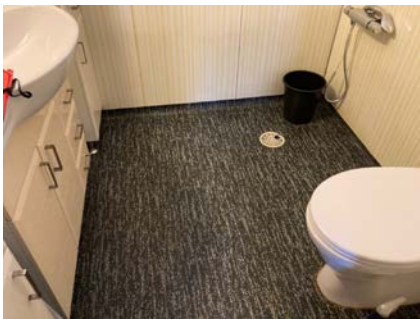
Våtrommet må oppgraderes for å tåle normal bruk etter dagens krav.  
Bad bygget etter forskrifter fra før 1997 vurderes til TG 3, som en automatisk konsekvens av alder på våtrommet. Badet har fungert for dagens eier ved normalt bruk  
Gjenværende brukstid er usikker grunnet alder og byggemåte.

Kostnadsestimat: 200 000 - 500 000

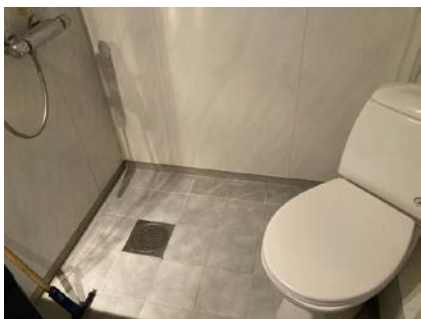
Våtrommet må oppgraderes for å tåle normal bruk etter dagens krav.  
Bad bygget etter forskrifter fra før 1997 vurderes til TG 3, som en automatisk konsekvens av alder på våtrommet. Badet har fungert for dagens eier ved normalt bruk  
Gjenværende brukstid er usikker grunnet alder og byggemåte.

Kostnadsestimat: 200 000 - 500 000

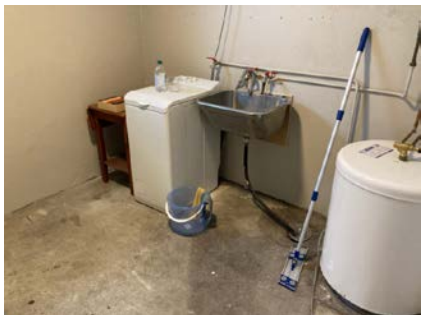
Våtrommet må oppgraderes for å tåle normal bruk etter dagens krav.  
Vaskerom bygget etter forskrifter fra før 1997 vurderes til TG 3, som en automatisk konsekvens av alder på våtrommet. Vaskerommet har fungert for dagens eier ved normalt bruk  
Gjenværende brukstid er usikker grunnet alder og byggemåte.

Kostnadsestimat: 200 000 - 500 000

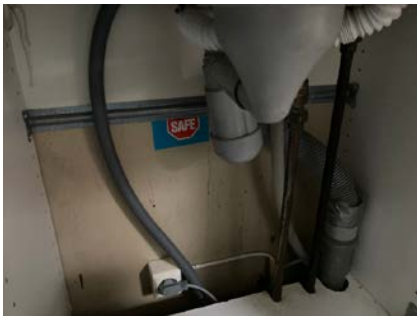
Røropplegg i skap under vask

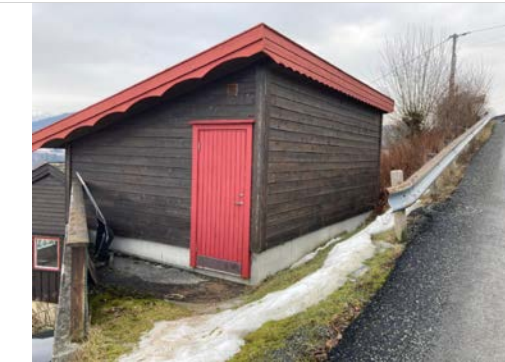
Underetasje er garasje med vegger i plasstøpt betong og framvegg med leca.  
Tak er kledd med isopor (det mangler brannbeskyttelse av isopor)  
Det er ikkje montert port
