# Tilstandsrapport

Enebolig

Rognerudvegen 18, 2834 RAUFOSS

Befaringsdato: 03.12.2025

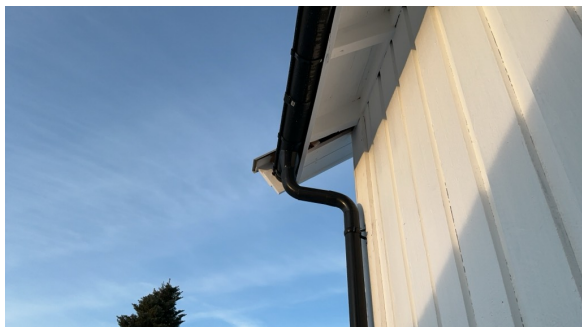
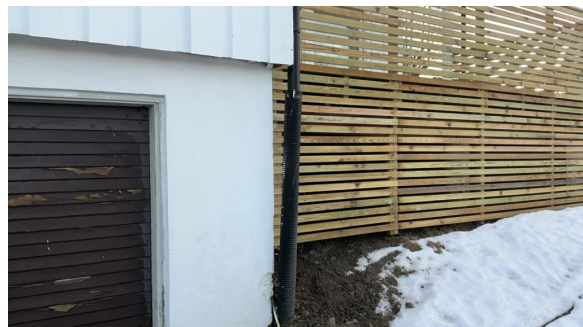
Taktekking har oppnådd mer enn halvparten av forventet brukstid. Tilstandsgrad er satt ut fra synlige forhold og generelle opplysninger om alder. Alder er et symptom på svikt i seg selv, og i tilstandsgraden er det også tatt hensyn til generell levetid på sløyfer og lekter, vindskier osv. Det ble registrert litt fukt, samt fuktmerker i konstruksjon rundt pipe på kaldtloft. Beslag blir sjekket og reparert. Opplyst av eier.

Det er ikke behov for straktiltak, men ut ifra alder kan skader oppstå på eldre taktekking. Oppgraderinger bør etter hvert påregnes.

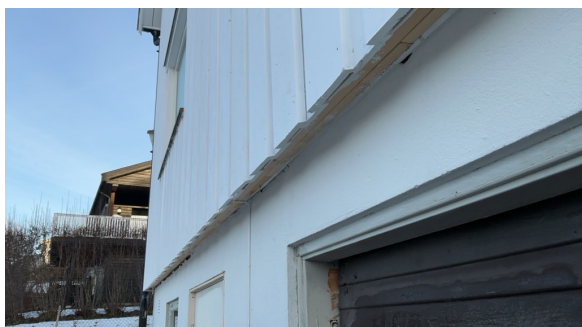
## TE 2 Takkonstruksjon/Loft

- Det er påvist fuktskjolder/skader i takkonstruksjonen.
- Det er avvik:

Det er registrert fuktmerker rundt gjennomføringer, dette kan ha oppstått ved spesielle værforhold. Det ble registrert noe fukt på et liteområde i konstruksjonene inntil pipe. Konstruksjonene er dårligere enn dagens krav, men ikke dårligere enn hva som var normalt på oppføringstidspunktet.

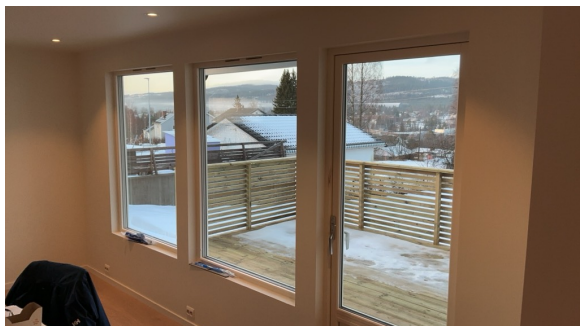
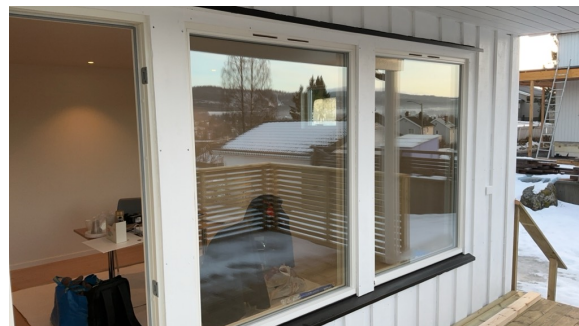
## TG 2 Vinduer - 2

I kjeller er det enkle vinduer med varevindu. Fra byggeår.

- Det er påvist at enkelte vinduer er vanskelig å åpne/lukke.
- Det er avvik:

Vinduer som er eldre enn ca. 1995 gis normalt TG2 på grunn av alder, uavhengig av om det er registrert konkrete skader. Eldre vinduer har generelt lavere isoleringsevne og kortere restlevetid sammenlignet med nyere vinduer, men kan fortsatt fungere tilfredsstillende etter dagens bruk.

Det er ikke behov for straktiltak siden vinduene fungerer i dag, men ut ifra alder kan skader eller punkteringer oppstå på eldre vinduer. Utskiftning/fornyning av eldre vinduer i kjeller bør etter hvert påregnes som følge av alder/slitasje.

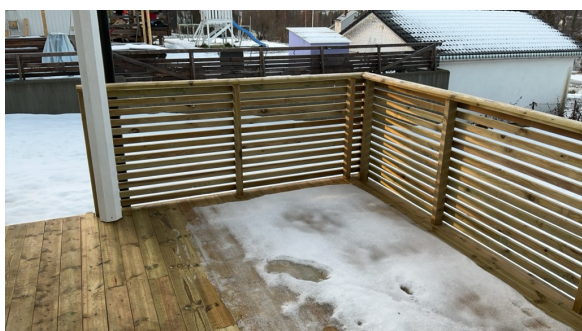
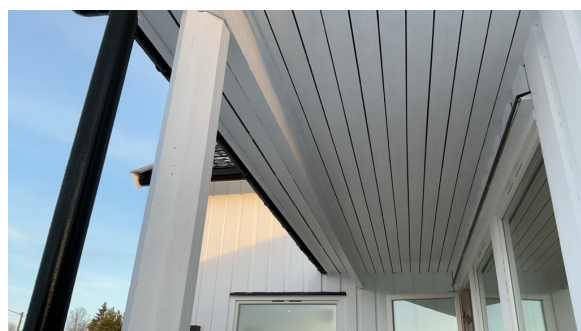
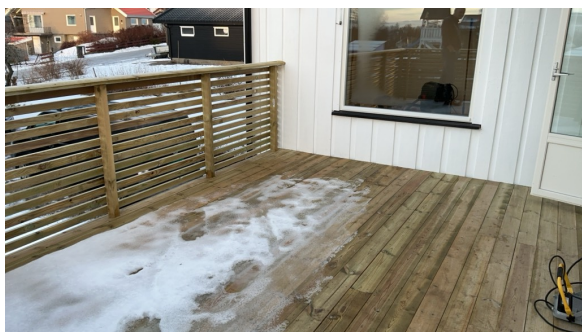
## TG 2 Utvendige trapper

Utvendig trapp i treverk.  
Trapper som står under åpen himmel vil alltid ha vedlikeholdsbehov, dette må påregnes.

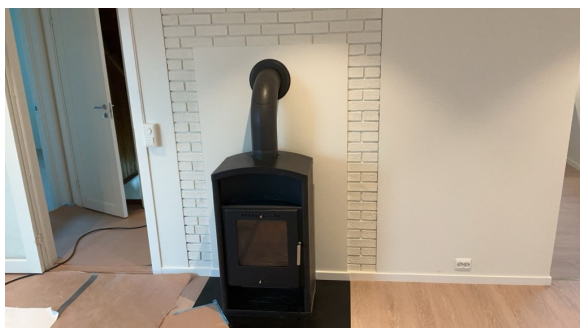
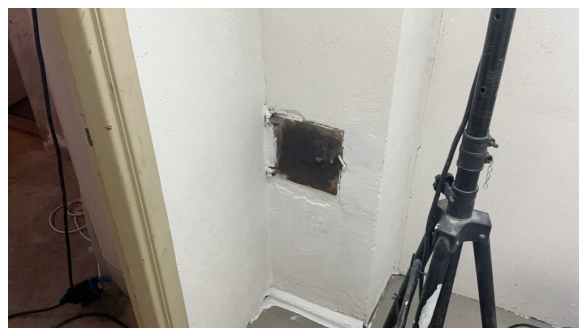
## TG 2 Rom Under Terreng

Punktet må sees i sammenheng med 'Drenering'
