Tilstandsrapport

📍 Egil Eides gate 6, 5532 HAUGESUND

gnr. 33, bnr. 124

Befaringsdato: 13.04.2026

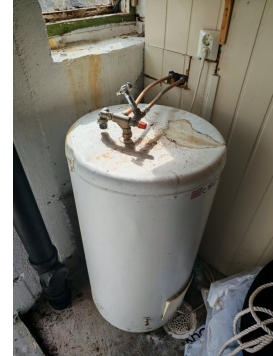
Avvik elektrisk tilkobling bereder kan føre til:

- a. Overbelastning av stikkontakt: Kan gi varmeutvikling og brannfare.
- b. Forskriftsbrudd: Tilkobling med vanlig støpsel er ofte ikke i tråd med elsikkerhetskrav (kravet om fast tilkobling kom først i 2010 og var gjeldende for beredere på 2kW eller mer og ble innskjerpet i 2014 til å gjelde beredere med effekt 1.5 kW eller mer)

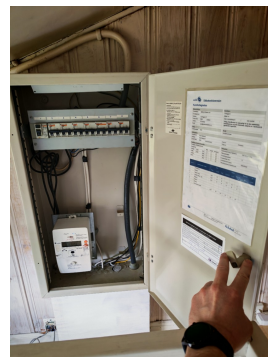
2. Det ser ut som det er utført elektrisk arbeid etter 1999 uten det foreligger samsvarserklæring.

Samsvarserklæringen er dokumentasjon for at det elektriske arbeidet er prosjektert og utført av en installatørbedrift. Når samsvarserklæring mangler bør interesserte påregne at minimum deler av det elektriske anlegget er montert uten bruk av registrert elektro installasjonsvirksomhet. Kravet til samsvarserklæring kom i 1999.
