Egil Eides gate 6, 5532 HAUGESUND

| Tilstandsrapport | 48 |

Tilstandsrapport

Befaringsdato: 13.04.2026

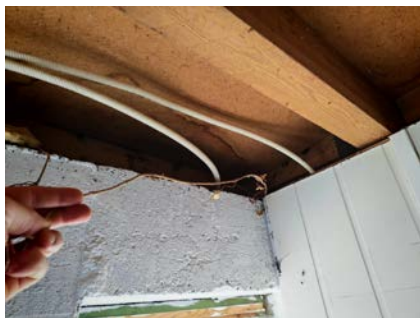
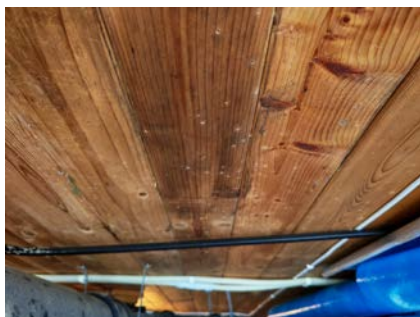
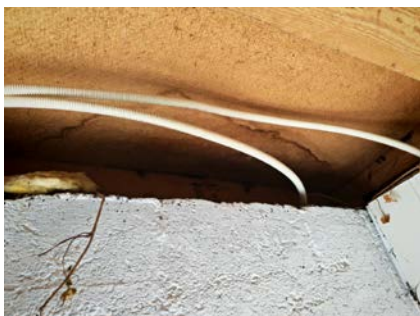
Det er observert fuktskjold i etasjeskiller og spor av mott.

Registrerte eller forventede setninger i laftet konstruksjon kan medføre skjevheter i etasjeskiller, knirk, sprekkdannelser og behov for justering eller utbedring. Et visst omfang er normalt i eldre laftebygg, men videre utvikling bør følges.

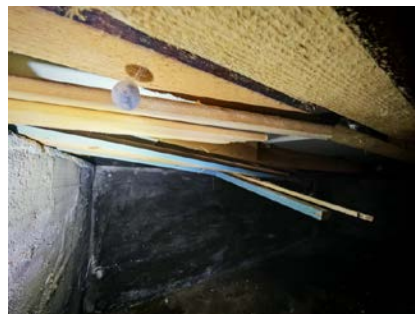
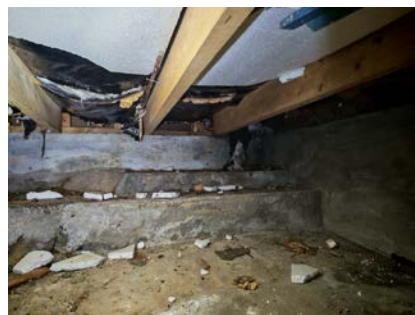
Bygningsdelen har høy alder og det må påregnes vedlikehold og/eller utskifting på kortere eller lengre sikt. Alderen medfører økt risiko for skjulte skader og følgeskader, og det anbefales jevnlig oppfølging. Det er kun utført begrensede undersøkelser (stikktagninger), og det tas forbehold om at tilstanden kan variere. Nærmere undersøkelser anbefales for å fastslå reell tilstand og omfang av eventuelle tiltak.

Forhold kan endre seg med utvendige forhold.

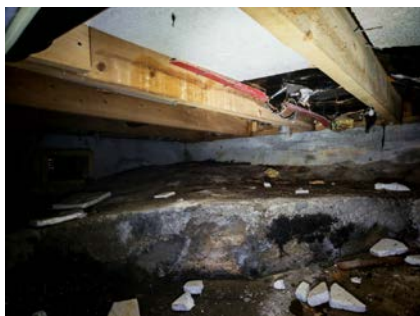
TG 2 Kryp Kjeller

- Det er ikke adgang til deler av krypkjelleren. Kryp Kjeller er kun vurdert i tilgjengelige deler. Kryp Kjeller regnes for å være en risikokonstruksjon som er utsatt for fukt- og råteskader i bunnsvill, trebjelkelaget og andre tilstøtende konstruksjoner, på grunn av fuktighet fra grunnen og kondensering ved temperaturforskjeller. Selv om det ikke er avdekket tegn på skader, betyr ikke dette nødvendigvis at det ikke foreligger skader i eller i forbindelse med krypkjelleren.
- Det er stedvis påvist fuktnivå som tilsier at konstruksjonen kan ha fuktskader.

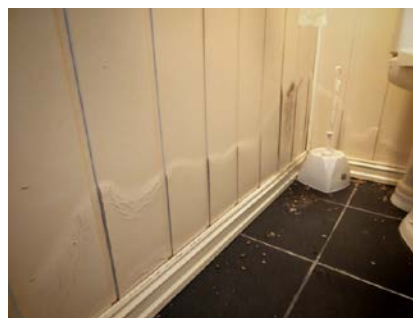
Forhøyet fuktighet i et rom øker risikoen for mugg- og soppvekst, som kan føre til helsemessige plager og dårlig inneklima. Over tid kan fuktpåvirkning gi nedbrytning av materialer, som råte i treverk, svekkelse av konstruksjoner og skader på overflater.

Det må gjøre nærmere undersøkelser.

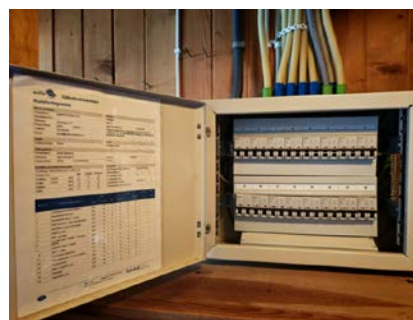
1. At deler av det elektriske anlegget og/eller elektriske komponenter som ledninger, kontaktpunkt mm. kan ha har passert 20 år.
2. Det ser ut som det er utført elektrisk arbeid etter 1999 uten det foreligger samsvarserklæring.

Samsvarserklæringen er dokumentasjon for at det elektriske arbeidet er prosjektert og utført av en installatørbedrift. Når samsvarserklæring mangler bør interesserte påregne at minimum deler av det elektriske anlegget er montert uten bruk av registrert elektro innstallasjonsvirksomhet. Kravet til samsvarserklæring kom i 1999.
