Øvre Ranumsvegen 360, 2436 VÅLER I SOLØR

Tilstandsrapport

Enebolig
  Øvre Ranumsvegen 360, 2436 VÅLER I SOLØR
  VÅLER kommune
  # gnr. 77, bnr. 32

Befaringsdato: 25.06.2024

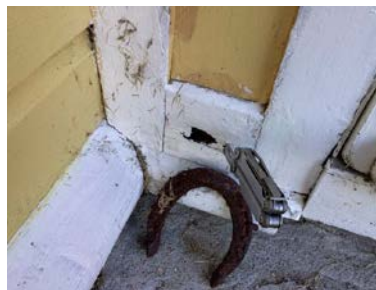
Råte til venstre for kjøkkeninngang.

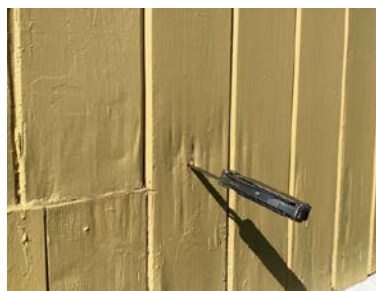
Eksempel på punkt med råte mot øst.

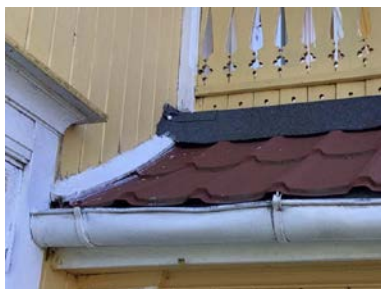
Vindskier og isbord har slitasje og stedvis begynnende råte. Noen isbord løsner fra innfesting. Svai på takteking/takkonstruksjon over kjøkkeninngang, dette kan indikere underliggende skade.

Svai på takkonstruksjonen over kjøkkeninngang.

Det anbefales å gjøre nærmere undersøkelser på takkonstruksjon over kjøkkeninngang og utstikkende deler av takkonstruksjonen.

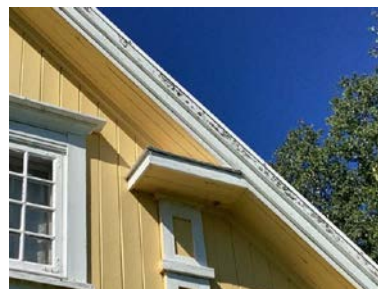
Eksempel på utstikkende del som bør kontrolleres fra oversiden.

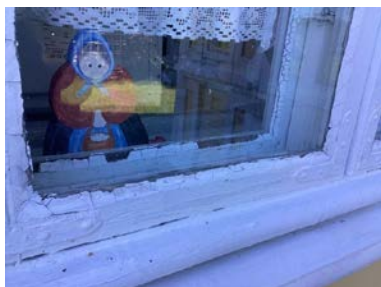
Vinduer har slitasje og oppsprekking i kitt.

Eksempel på slitasje.

Det kommer til å være behov for vedlikehold og utskifting av vinduer i tiden som kommer.

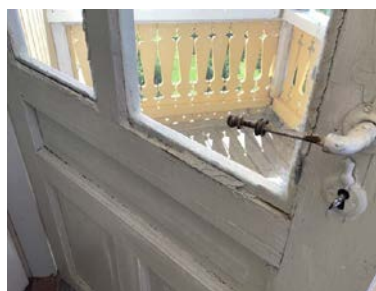
Balkongdør: Det er slitasje og oppsprekking i kitt. Det må forventes trekk fra denne type dører. Ytterste dør har ikke håndtak på vrider.

Eksempel på slitasje på balkongdør.

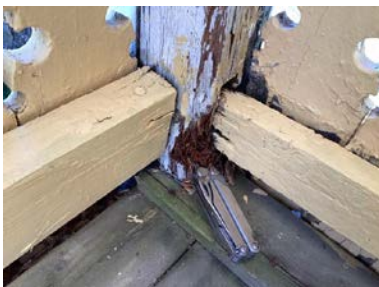
- Det er påvist fukt/råteskader i konstruksjonen.
- Rekkverket er for lavt i forhold til dagens krav til rekkverkshøyder.

Eksempel på råte i rekkverk.

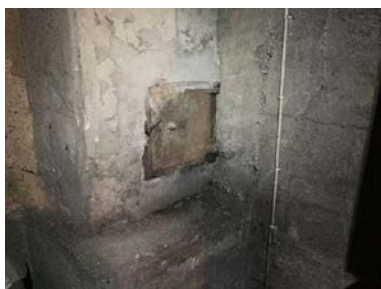
Sotluke i kjeller.

Det er noen steder avskaling og små riss på brannmur.

Vedlikehold av overflater på pipe og brannmurer.
