Buergatene 9, 1766 HALDEN

**Frittliggende enebolig over 2 plan.  
Landlig beliggende på Buer.**

| Tilstandsrapport ..... | 46 |

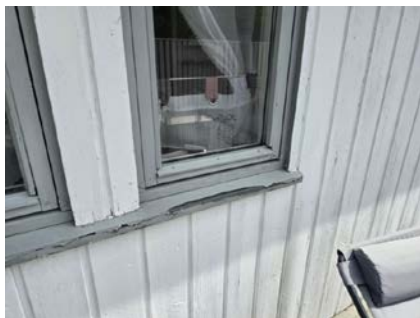
Trekledning mot sør og vest har tørkesprekker og værslitasje, samt noe dårlig endeved ned mot beslagsløsninger.

Ved utskiftning av vinduer og trekledning må det medregnes å skifte beslagsløsninger rundt vinduer.  
Dette må gjøres siden forventet levetid og tilstand til beslagene.
