# Tilstandsrapport

Enebolig

Langmyrvegen 8, 2335 STANGE

Oppdragsnr.: 12043-25147

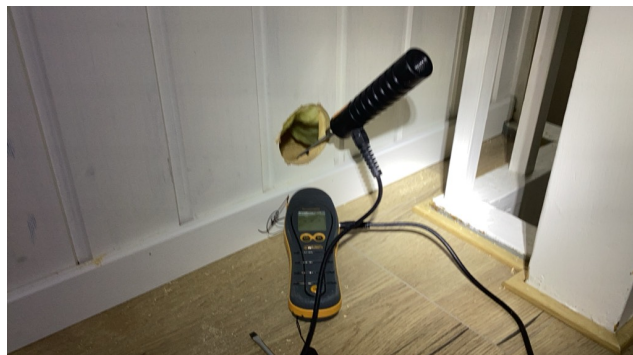
### ! TG 0 Tilliggende konstruksjoner våtrom

Hulltaking er foretatt uten å påvise unormale forhold. Hulltaking er foretatt ved/i bak dusj ved trapp.

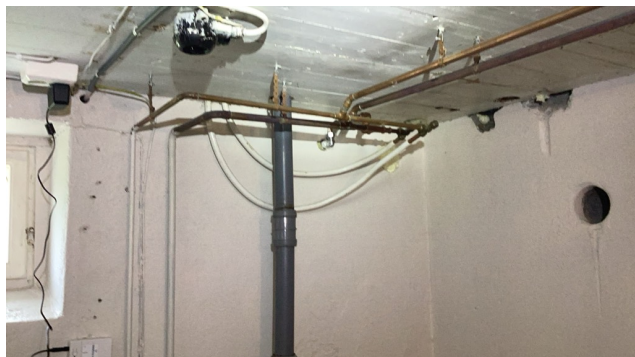
## ! TG 2 Avløpsrør

Det er avløpsrør av plast.

Ved skader på røropplegg kan det oppstå fuktskader og avløpssystemet ikke vil fungere.

Sjekkes nærmere.

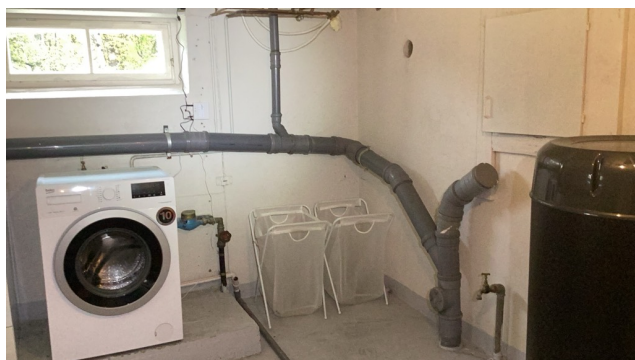
## ! TG 1 Ventilasjon

Boligen har naturlig ventilasjon.  
To nye elvifter i kjeller.

- Det er ikke behov for utbedringstiltak siden VVS-installasjonen(e) fungerer i dag, men ut ifra alder kan skader plutselig oppstå på eldre VVS-installasjoner.
