Langmyrvegen 8, 2335 STANGE

**Koselig enebolig med stor tomt og solrik hage. Fin og hyggelig beliggenhet i Stange.**

Befaringsdato: 01.10.2025

Rapportdato: 06.10.2025

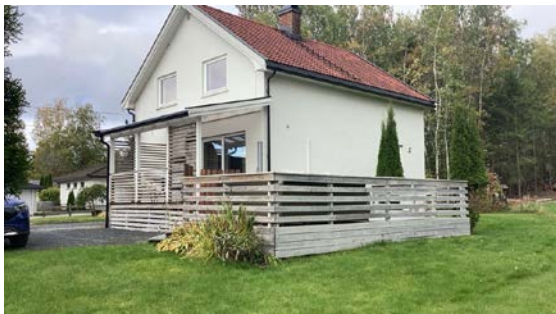
Konsekvens: Manglende trygt og sikkert rekkverk, kan medføre fall og skader.

Sjekkes ytterligere.

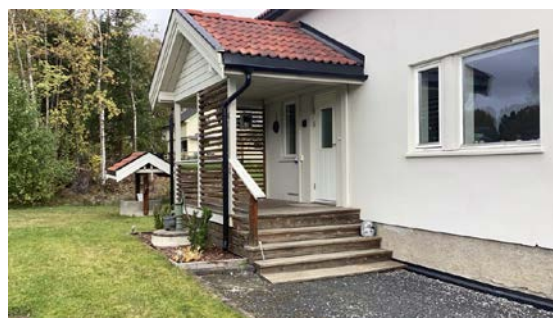
## ! TG 2 Utvendige trapper

Tretrapp ved inngang med overbygg.  
Loft ikke besiktiget.

Konsekvens, manglende trygt og sikker rekkverk kan medføre fall og skader.

Sjekkes nærmere.

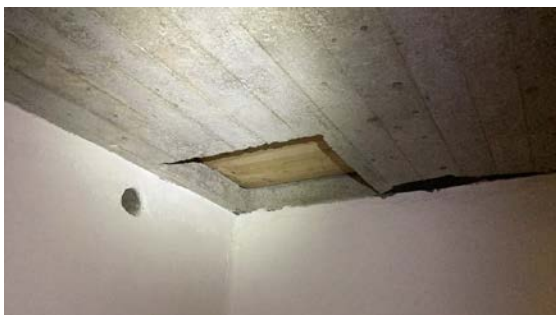
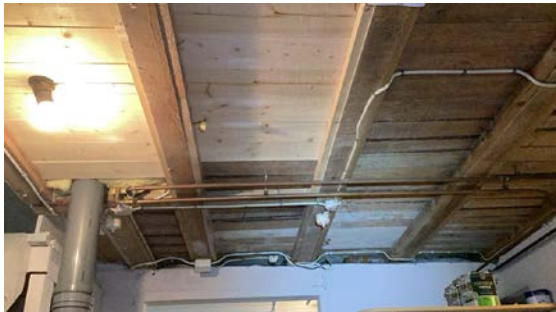
- Det er målt høydeforskjell på mellom 15-30 mm gjennom hele rommet. Tilstandsgrad 2 gis med bakgrunn i standardens krav til godkjente måleavvik.
- Det er avvik:

Ujevne kjellergulv.  
Avvik i flere rom alle etasjene.

Utbedring av avviket må prosjekteres. Konsekvens, det vil være synlige skjevheter.

Sjekkes ytterligere.

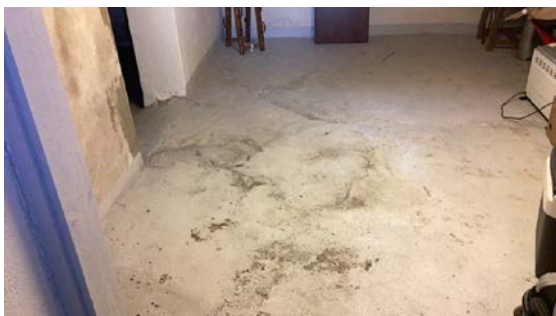
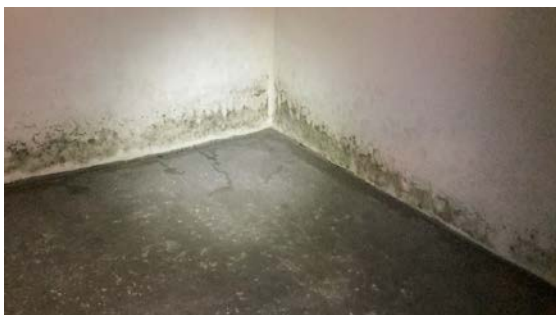
- Det er påvist indikasjoner på noe fuktgjennomtrenging inn i kjellermur. Fukt i kjellergulv og kjellervegger.

Det er ennå fukt i kjellerytterveggene og gulvet.

- Det påviste fuktnivå gir grunn til å overvåke konstruksjonen jevnlig for å se utvikling over tid, og eventuelt foreta tiltak for å unngå fuktskader.

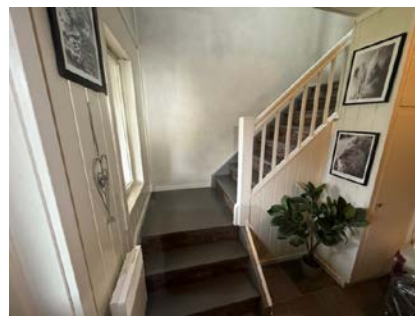
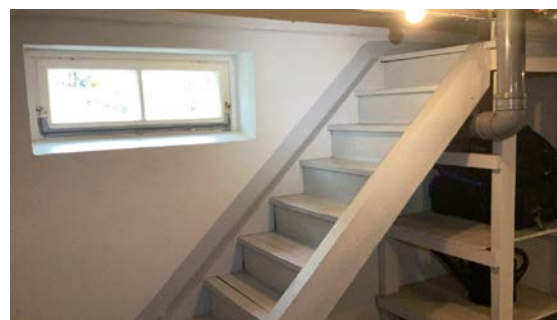
## TG 3 Innvendige trapper

Tretrapper.

Montere rekkverk i nedre del og sikres ved vindu.  
Manglende rekkverk og håndløper gir ikke den støtte og sikkerhet som det er tiltenkt.  
Sjekkes ytterligere.

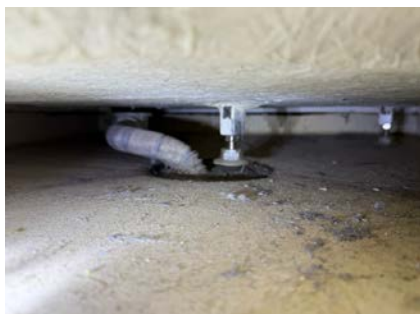
- Sluk er ikke tilgjengelig for inspeksjon.
- Det er avvik:

Sokkelen under under kabinett hindrer avrenning til sluket. Dette var årsaken til vannskaden i huset.

Det må etableres tilstrekkelige åpninger så eventuelt lekkasje vann kan renne til sluk.

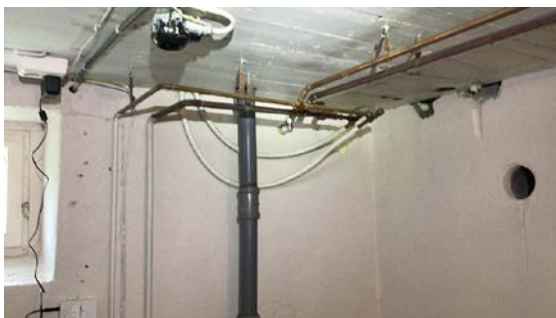
- I forbindelse med oppgradering av våtrom vil det være naturlig med utskifting av rør.
- Det er ikke behov for utbedringstiltak siden anlegget fungerer i dag, men ut ifra alder kan skader plutselig oppstå på eldre anlegg.

Ved skader på rør opplegg kan det oppstå fuktskader og stoppe vannforsyningen i boligen.

Sjekkes nærmere.

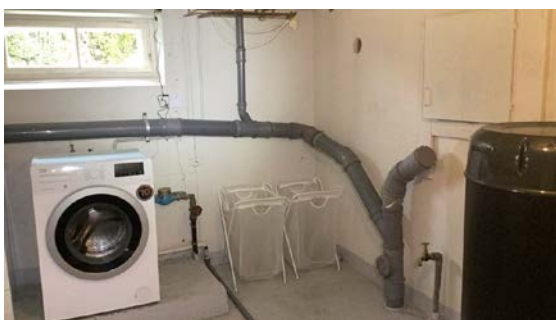
## ! TG 2 Avløpsrør

Det er avløpsrør av plast.

- Det er ikke behov for utbedringstiltak siden anlegget fungerer i dag, men ut ifra alder kan skader plutselig oppstå på eldre anlegg.

Ved skader på røropplegg kan det oppstå fuktskader og avløpssystemet ikke vil fungere.

Sjekkes nærmere.

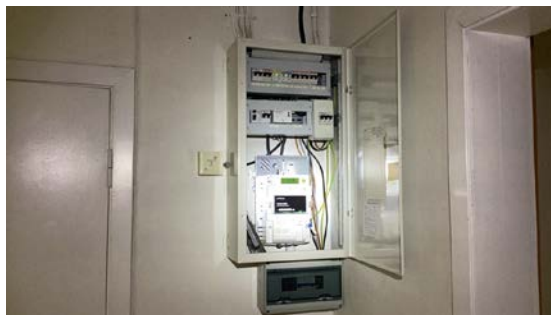
Ledninger er ufagmessig koblet i kjeller.

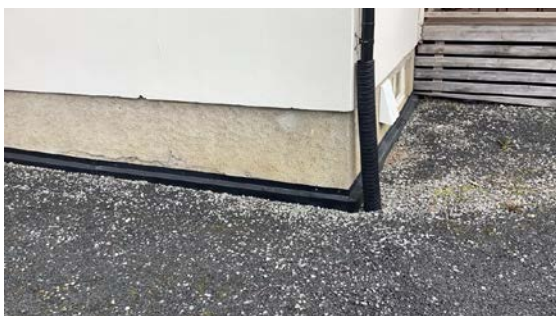
### ! TG 2 Fuktsikring og drenering

Må sjekkes nærmere av fagfolk.

Må påregne tiltak med utbedringer.

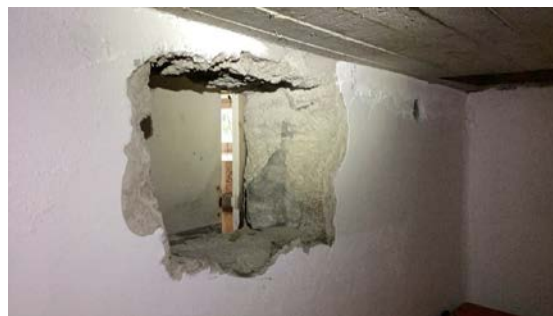
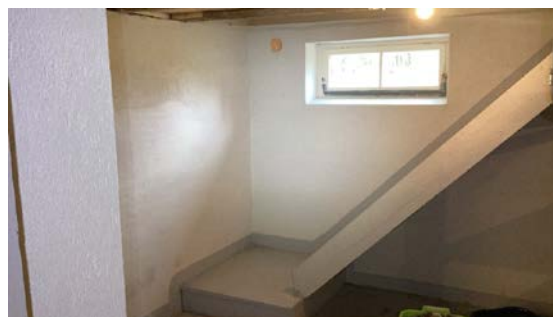
### ! TG 2 Grunnmur og fundamenter

Støpte kjelleryttervegger, sparesteinsmur, deler er innvendig isolert med tresonitt.
