# Tilstandsrapport

Enebolig

B R A veien 83, 1784 HALDEN

Befaringsdato: 28.03.2025

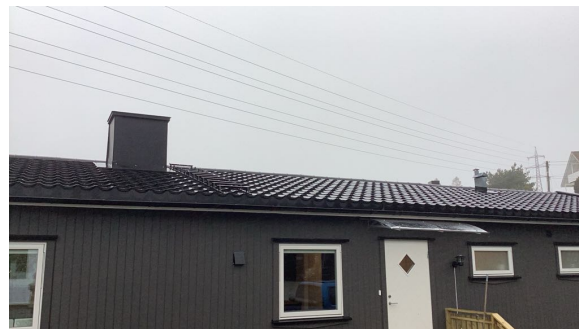
Taktekkingen er av stål/aluminiumsplater med taksteinsmønster. Taket er besiktiget fra bakkenivå.

Undertak skiftet i senere tid.

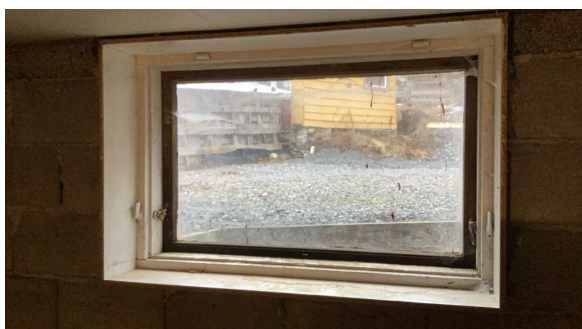
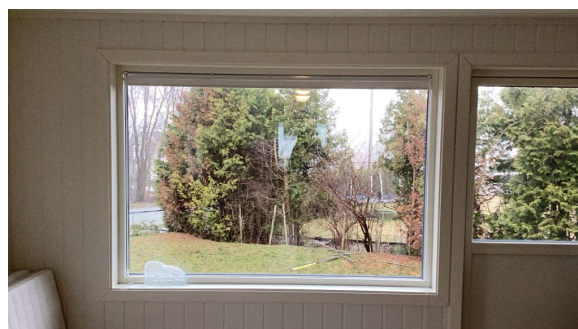
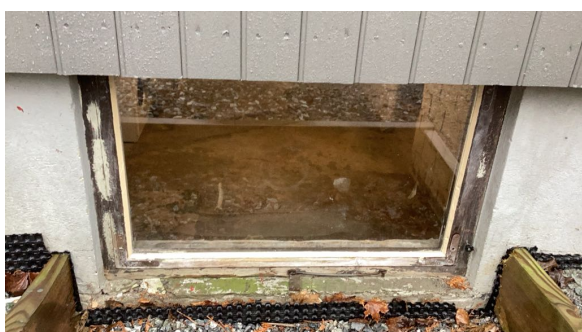
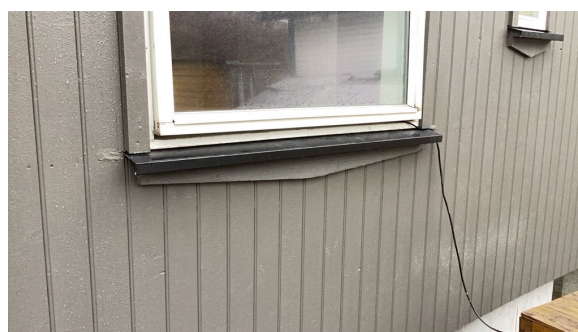
- Det er påvist avvik rundt innsettsdetaljer.
- Karmene i vinduer er slitte og det er sprekker i trevirket.

Det observeres avvik i kledning ved vindusbeslag på gavlvegg mot nord-vest.

- Det må foretas lokal utbedring.
- Det bør gjøres tiltak for å lukke avviket.

Noe vedlikehold må påregnes.

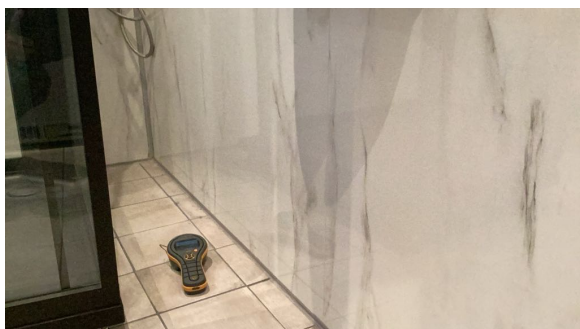
Det dusjes i dusjkabinett, noe som gir minimal vannbelastning på veggplater og gulv.

Feilmonterte våtromsplater kan føre til fuktinntrengning, skjulte vannskader, muggvekst og råte. Det svekker tettheten i våtsoner og kan gi kostbare reparasjoner.

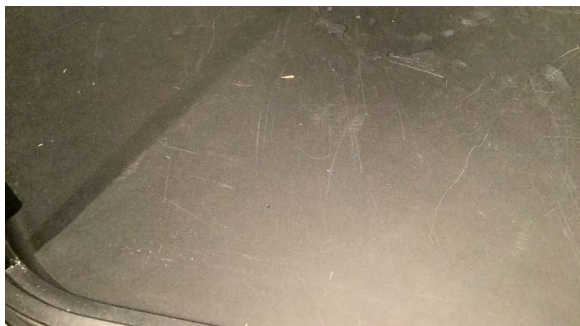
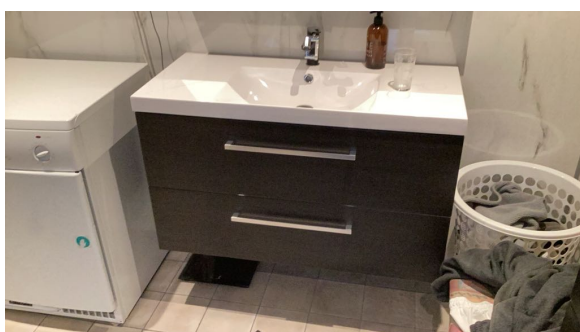
Det er ukjent om forhøyning under dør er vanntett slik at den sikrer mot lekkasjer til tilstøtende rom.

Det må foretas fuktsikrende tiltak for å lukke avviket.

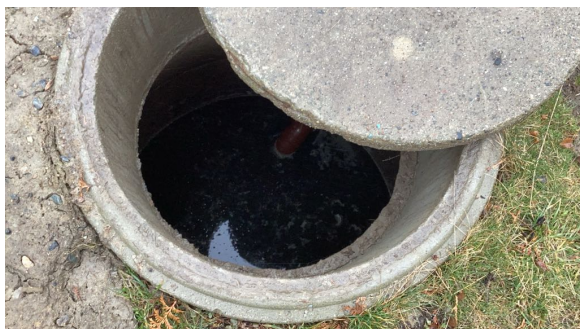
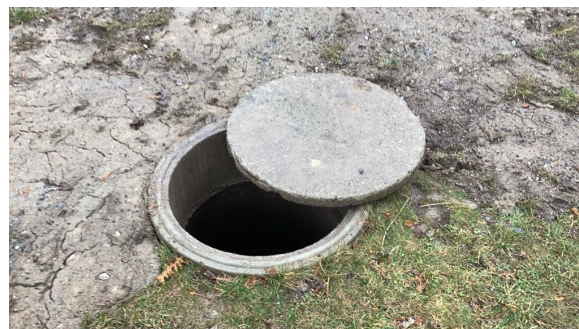
Septiktanken er av betong med overløp til offentlig avløpsnett

- Det er ikke behov for utbedringstiltak siden anlegget fungerer i dag, men ut ifra alder kan skader plutselig oppstå på eldre anlegg.

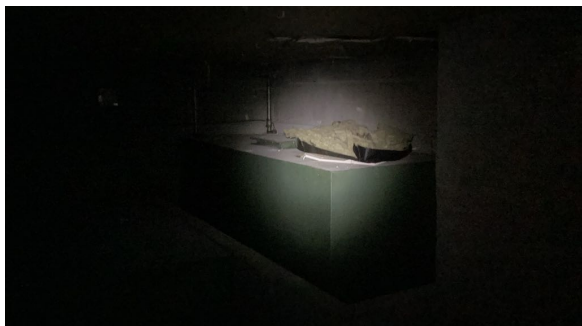
Det er oljetank i stål. Oljetank er fra 1968.

Kostnadsestimat: 10 000 - 50 000
