B R A veien 83, 1784 HALDEN

**Oppgradert enebolig - praktisk  
planløsning med alt på ett plan +  
kjeller - beliggende i  
familievennlig område.**

# Tilstandsrapport

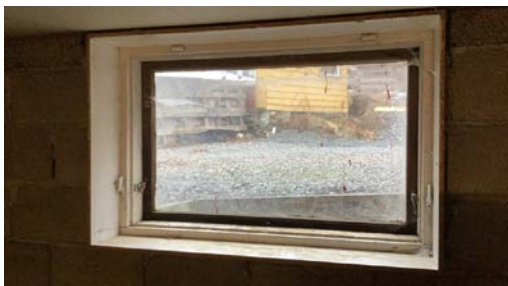
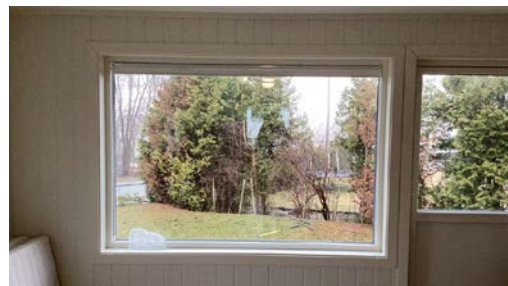
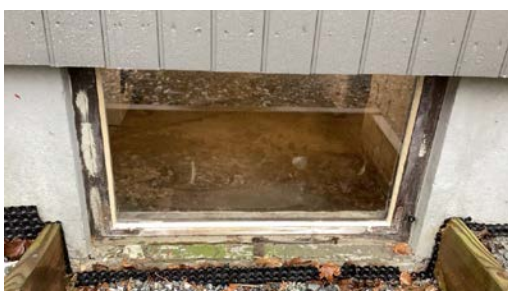
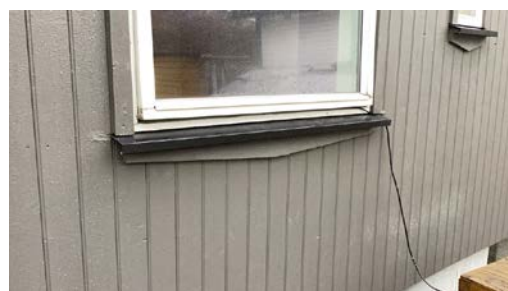
- Det er påvist avvik rundt innsettsdetaljer.
  - Karmene i vinduer er slitte og det er sprekker i trevirket.
  - Vinduene på soverommene er værslitte på utsiden, og behov for overflatebehandling.
- Det observeres avvik i kledning ved vindusbeslag på gavlvegg mot nord-vest.

- Det må foretas lokal utbedring.
- Det bør gjøres tiltak for å lukke avviket.
- Noe vedlikehold må påregnes.

Noe vedlikehold må påregnes.

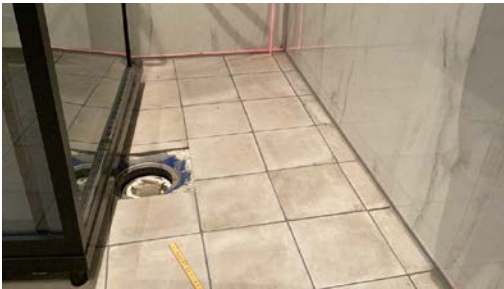
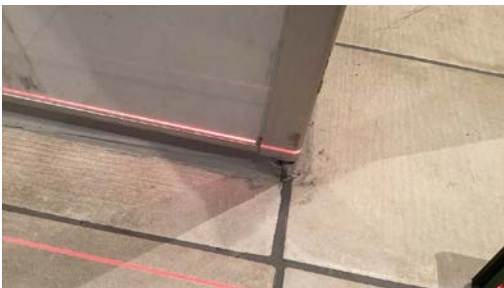
## 1. ETASJE > BAD

Det er ukjent om forhøyning under dør er vanntett slik at den sikrer mot lekkasjer til tilstøtende rom.  
Det er ukjent hvordan tetting rundt veggbokser til vannrør er utført.

Membranbånd går like over svill i vegg.

Det må foretas fuktsikrende tiltak for å lukke avviket.

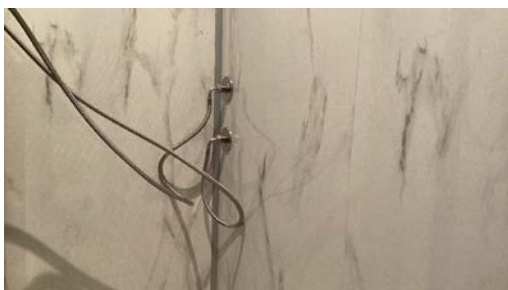
Ukjent tetting rundt vannrør.

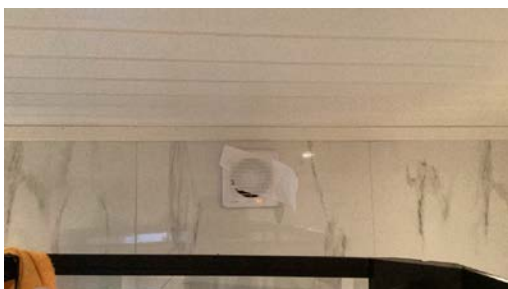
## 1. ETASJE > BAD

Det er foretatt hulltaking og utført fuktmåling med egnet instrument (Protimeter MMS), i tilstøtende rom til våtsone. Det ble ikke registrert forhøyede verdier eller andre avvik.

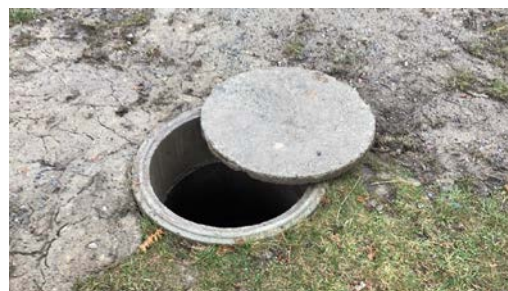
## TG 3 Oljetank

Det er oljetank i stål. Oljetank er fra 1968.
