B R A veien 83, 1784 HALDEN

**Oppgradert enebolig - praktisk  
planløsning med alt på ett plan +  
kjeller - beliggende i  
familievennlig område.**

Befaringsdato: 28.03.2025

Rapportdato: 06.05.2025

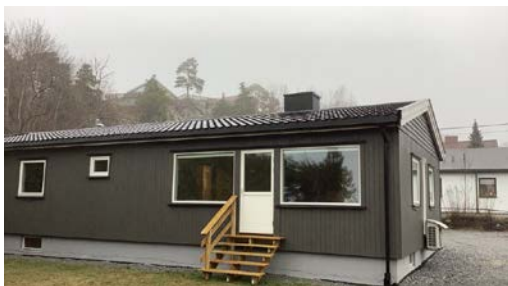
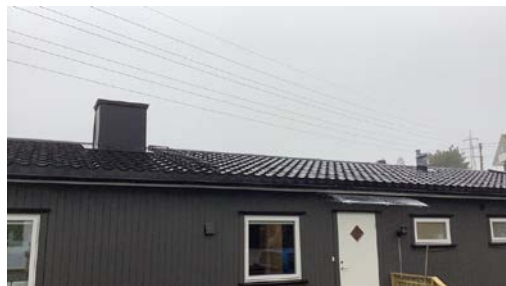
## TG 2 Veggkonstruksjon

- Det er ingen eller liten lufting i nedre kant av kledning mot grunnmur.
- Det er avvik:
- Det er brukt maskinspiker og stedvis er spiker skutt for langt inn i kledningen.

Veggene har bindingsverkskonstruksjon fra byggeår.

Ingen til luft eller ut luft fra kledningssjiktet.

- Det anbefales å fuge/sparkle over spikerhoder der de har brutt overflaten og overflatebehandle. Manglende lufting av kledning kan føre til fukt, råteskader og redusert levetid for fasaden.

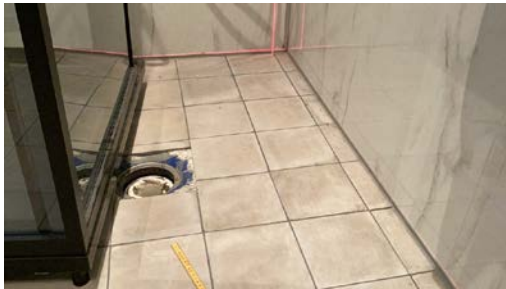
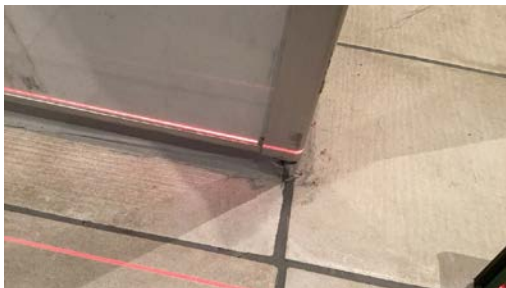
- Det er påvist at høydeforskjell fra topp slukrist til gulv/synlig topp membran ved dørterskel er mindre enn 25 mm.
- Det er påvist avvik i krav til høydeforskjell/fall-løsning på våtrommet.

- Våtrommet fungerer med dette avviket.

Anbefaler membrankant ved terskel.

For å få tilstandsgrad 0 eller 1 må gulvet bygges om, for å få riktig fall til sluk. Det vil imidlertid sjelden være økonomisk rasjonelt som et enkeltstående tiltak. Ved en eventuell renovering, påse at våtrommet bygges med riktig fall til sluk.

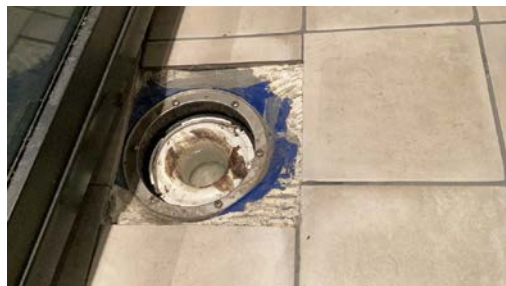
Synlig mansjett og membran, ingen slukrist.

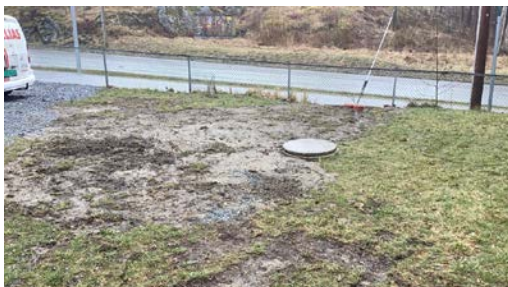
## TG 2 Septiktank

Septiktanken er av betong med overløp til offentlig avløpsnett

- Det er ikke behov for utbedringstiltak siden anlegget fungerer i dag, men ut ifra alder kan skader plutselig oppstå på eldre anlegg.
