# Tilstandsrapport

Enebolig

Bråtøymyrveien 9, 3780 SKÅTØY

Oppdragsnr.: 20917-1371

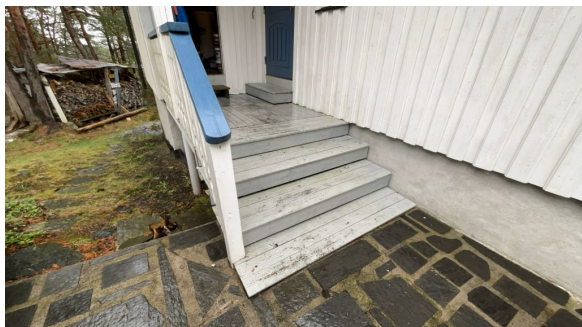
Utvendig trapp i tre.

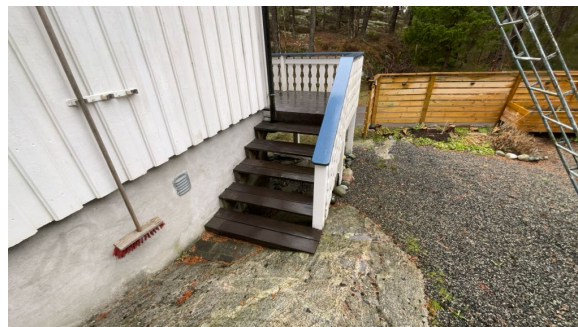
Utvendig trapp i tre.

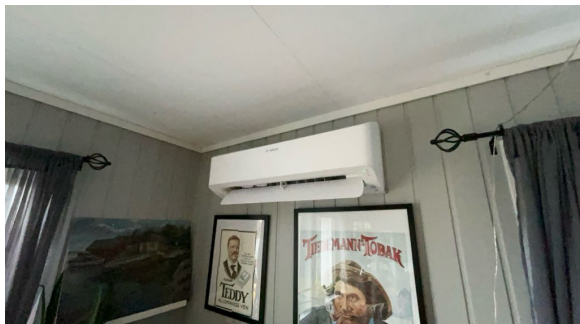
TG på varmepumpe er satt utfra synlige fysiske skader eller løse ledninger.  
Varmepumpe er ikke funksjonstestet.

Varmepumpe, innvendig komponent.
