Bråtøymyrveien 9

Enebolig  
Bråtøymyrveien 9, 3780 SKÅTØY  
KRAGERØ kommune  
gnr. 30, bnr. 762

Befaringsdato: 16.04.2025    Rapportdato: 16.04.2025    Oppdragsnr.: 20917-1371    Referansenummer: KO8251  
Autorisert foretak: Ramberg Takst    Vår ref:

Oppdraget gjelder: Oppdraget gjelder tilstandsrapport med arealmåling av enebolig beliggende på Gnr: 30 Bnr: 762 med adresse Bråtøymyrveien 9 i Kragerø kommune.

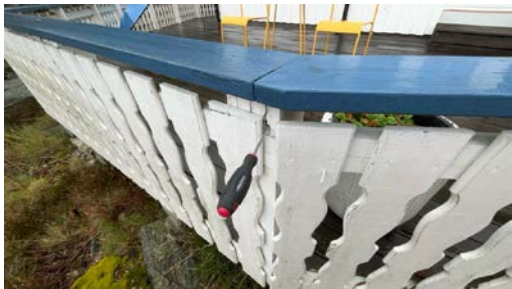
- Det er påvist fukt-/råteskader i konstruksjonen.
- Rekkverket er for lavt i forhold til dagens krav til rekkverkshøyder.

Utsnitt terrasse.

Stedvis råde i terrassekonstruksjon.

- Råteskadede konstruksjoner må skiftes ut.

Anbefaler å utbedre sikkerheten og rekkverkshøyden.

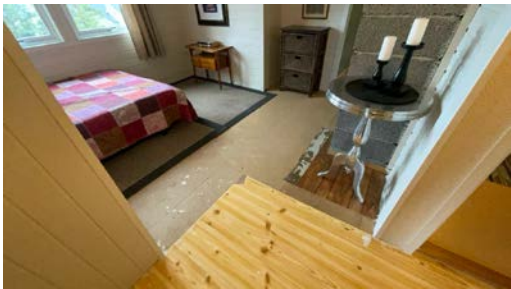
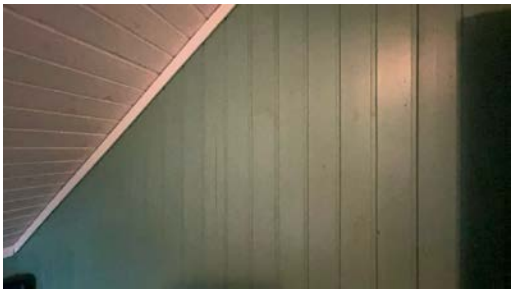
I 2 etasje er det registrert synlig plattformgulv, noe ufagmessige utførelser og merker på himlingsplater etter gammel lekkasje i takkonstruksjon.

Utsnitt overflater.

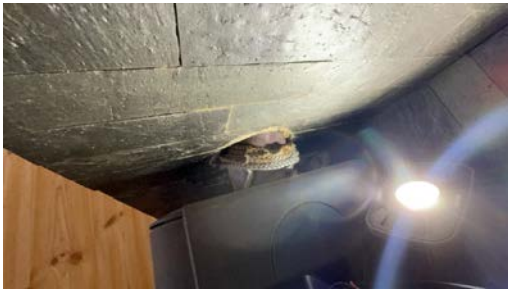
Synlig sot og løst tau rundt rørgjennomføring.

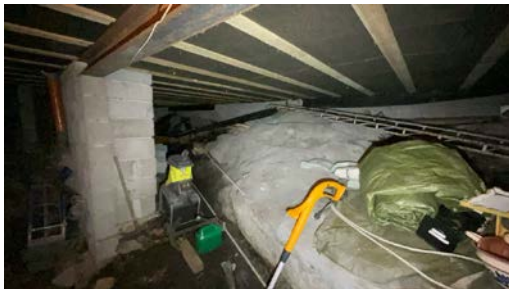
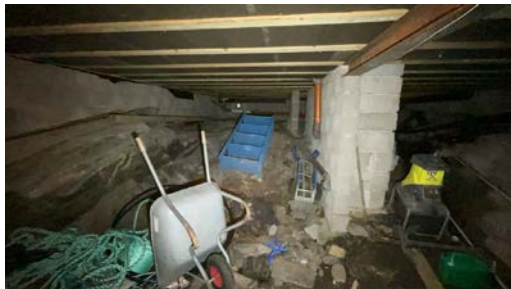
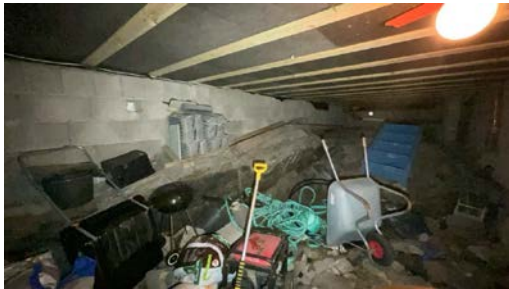
Det er registrert fukt på terreng i krypkjeller.  
Dette vannet kommer inn på terreng og blir liggende på fjell og i steinfylling.

Utsnitt krypkjeller.

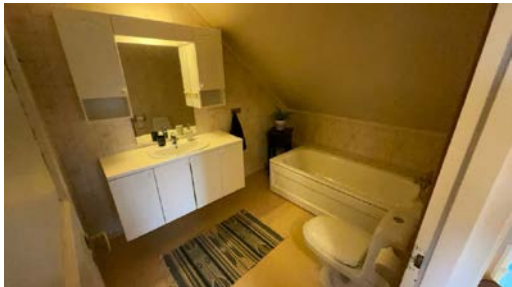
Baderommet brukes som normalt på befaringsdagen, men TG:3 er gitt da forventet levetid er oppbrukt på tettesjikt.

Utsnitt baderom.
