Bråtøymyrveien 9

Bråtøymyrveien 9 er en idyllisk og sjønær eiendom med enebolig, båtnaust og brygger.

Befaringsdato: 16.04.2025    Rapportdato: 16.04.2025    Oppdragsnr.: 20917-1371    Referansenummer: KO8251  
Autorisert foretak: Ramberg Takst    Vår ref:

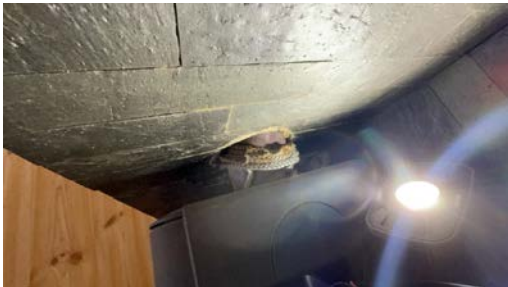
Utsnitt pipe.

Synlig sot og løst tau rundt rørgjennomføring.

Feieluke.
