Tilstandsrapport

Fritidsbolig

Vestsidevegen 1385, 2435 BRASKEREIDFOSS

Oppdragsnr.: 14566-1783

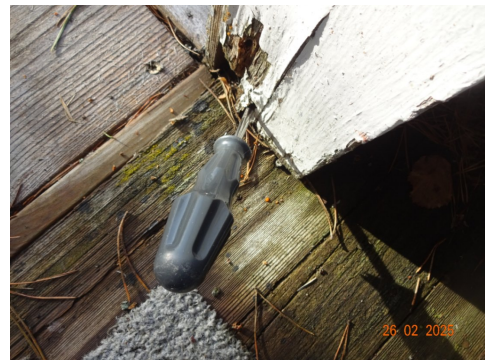
Det er påvist råteskade nederst i tresøyle ved inngang.

- Det må foretas tiltak for å lukke avviket.

Kostnadsestimat: 10 000 - 50 000

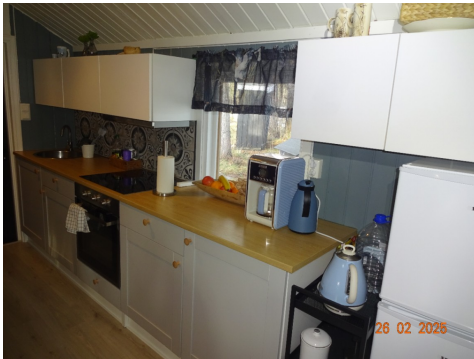
Lekkasjestopper bør monteres.

Kostnadsestimat: Under 10 000

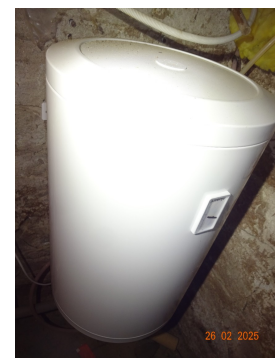
- Det bør etableres tilfredsstillende avrenning eller lekkasjesikring ved varmtvannstank.

Kostnadsestimat: Ingen umiddelbar kostnad
