Vestsidevegen 1385, 2435 BRASKEREIDFOSS

**Sjarmerende laftet tømmerbolig  
fra 1925, ombygget og oppgradert  
i 2021. Solrik vestvendt terrasse.  
Fin, landlig og rolig beliggenhet!**

# Tilstandsrapport

## FRITIDSBOLIG

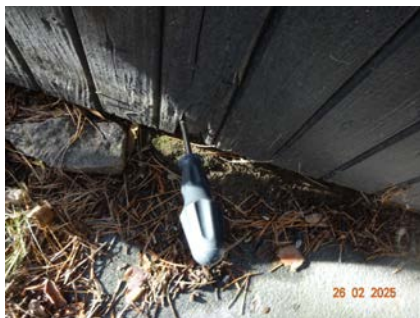
- Det må foretas tiltak for å lukke avviket.

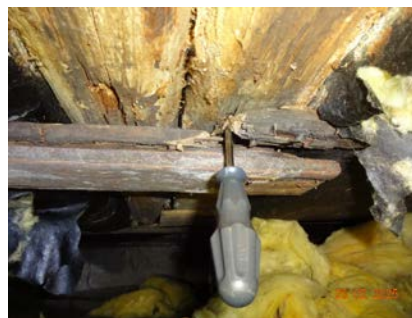
Det er påvist råteskade i treverk i himling over kjellerrom. Treverket har tørket ut. Ved bruk av fuktmåler ble det ikke registrert fuktighet.

Skadet papp til isolasjon.

Må påregne utskifting av råteskadet treverk.

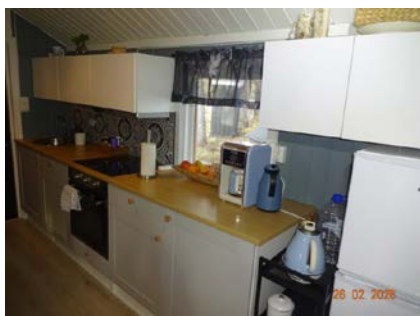
Det er ikke påvist tegn på at det er montert lekkasjedeteksjon ved oppvaskkum, dette er et krav på kjøkkenet utifra alder.

Lekkasjestopper bør monteres.

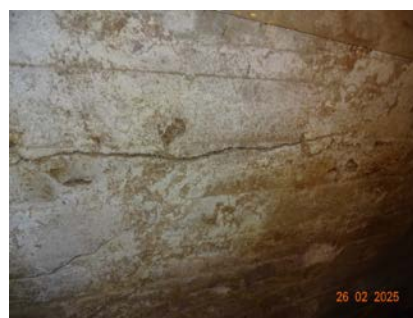
Del med kjellerrom:  
Ikke observert grunnmursplast.  
Drenering og fuktsikring materialer er ukjent, da den er nedgravd og ikke tilgjengelig.

- Det mangler, eller på grunn av alder er det sannsynlig at det mangler, utvendig fuktsikring av grunnmuren ved kjeller/underetasje.

- Fuktsikring av muren må etableres inkl. klemlist.
