# Tilstandsrapport

Enebolig

Sørgrensen 5, 2816 GJØVIK

Befaringsdato: 02.05.2025

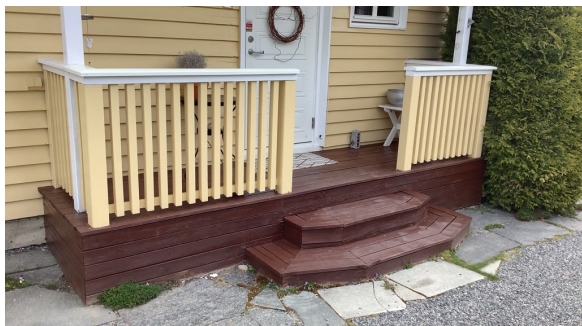
Tram ved inngang.

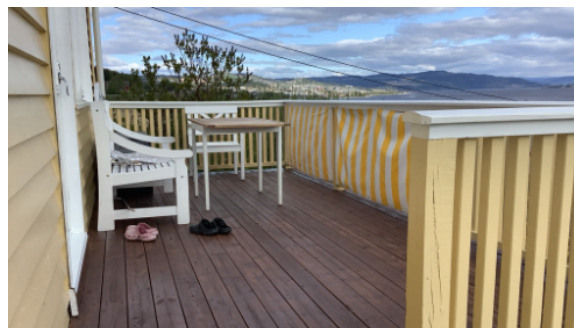
Veranda mot øst.

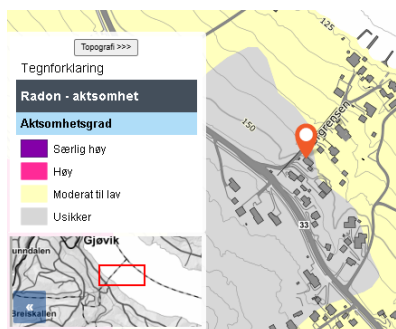
Eiendommen ligger i et område med usikker radonforekomst.

- Det bør gjennomføres radonmålinger.

Innhent dokumentasjon om mulig.

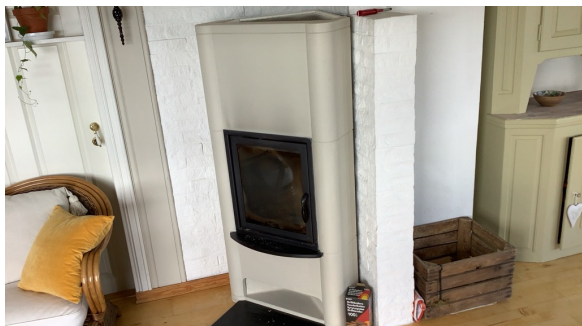
Det er påvist brennbart materiale nærmere enn 300 mm fra sotluke. Rennemerker/rust på sotluke.

Rentbrennende peisovn i stue.

Det bør gjøres kompensierende tiltak for å redusere fare for varmeutvikling mot brennbare materialer. Det må gjennomføres ytterligere undersøkelser. Innhent dokumentasjon.

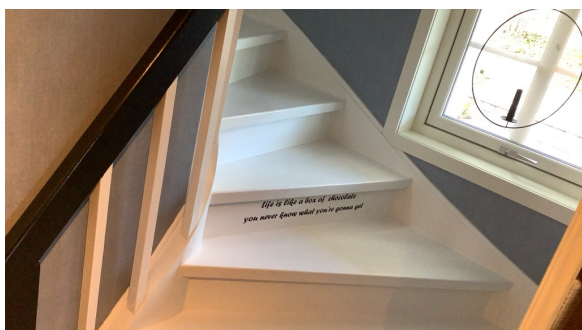
Trapp til loftetasje

- Håndløper bør monteres, men det var ikke krav på byggetidspunktet.
- Det er ikke krav om utbedring av rekkverkshøyder opp til dagens krav.
- Det er ikke krav om utbedring av åpninger opp til dagens krav.

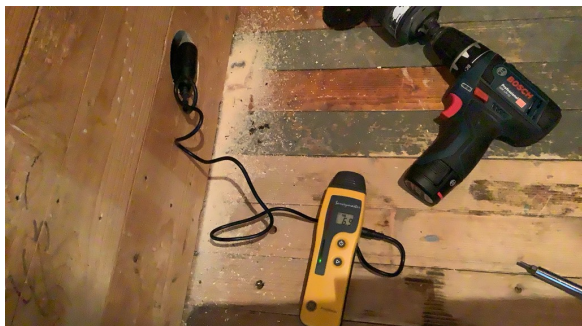
Hulltaking for fuktmåling i tilstøtende konstruksjon er foretatt. Ved fuktmåling er det ikke registrert måleverdi som indikerer fukt. Målingene som er gjort er å betrakte som stikkprøver og sier bare noe om tilstanden i nærheten til området der målingen er utført.

Ved fuktmåling er det ikke registrert måleverdi som indikerer fukt.

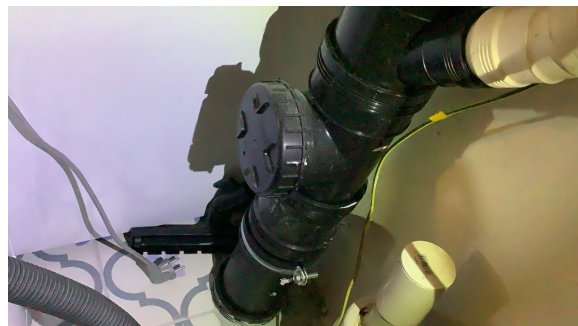
Nyere plastrør på deler av anlegget.

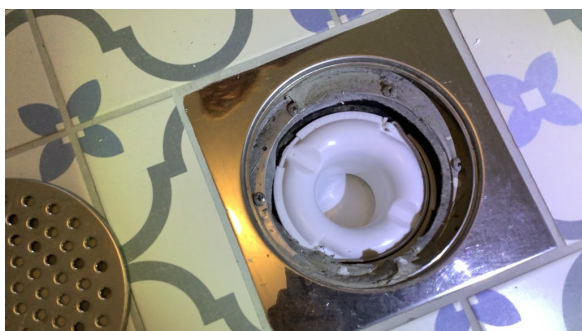
Plastsluk i gulv.

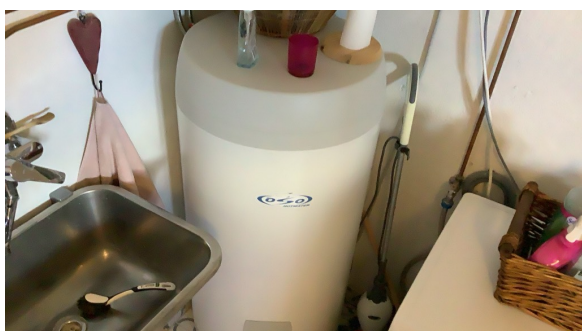
Varmtvannsbereder på ca. 200 liter fra 2013 er plassert i kjeller.

se alder på vedlegg

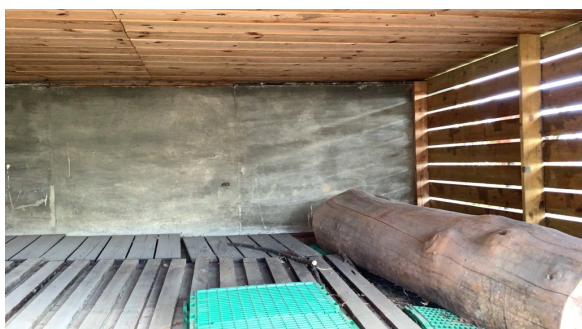
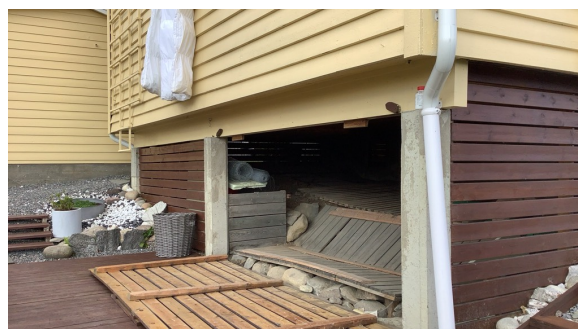
Tilbygg mot sør på betongpilarer.

Overvåk tilstanden jevnlig. Tidspunktet for reparasjon og eventuelt når dette er nødvendig er vanskelig å si noe om. Bruken av underetasje/kjeller vil også være avgjørende. Det er ikke registrert avvik som tilsier at man må påregne umiddelbare tiltak, men da deler av konstruksjon er skjult anbefaler jeg å følge med på evt forandringer.
