# Tilstandsrapport

Boligbygg med flere boenheter

Rebækkas gate 21, 1534 MOSS

Befaringsdato: 15.07.2025

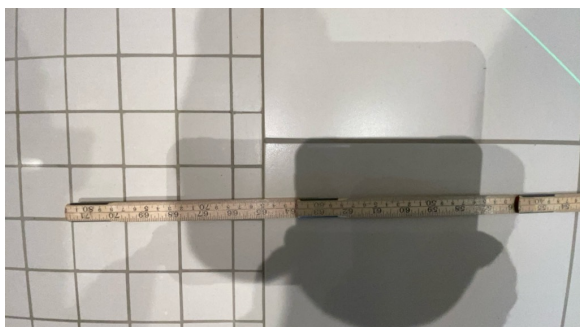
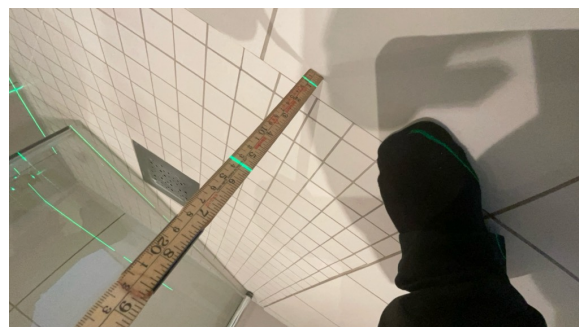
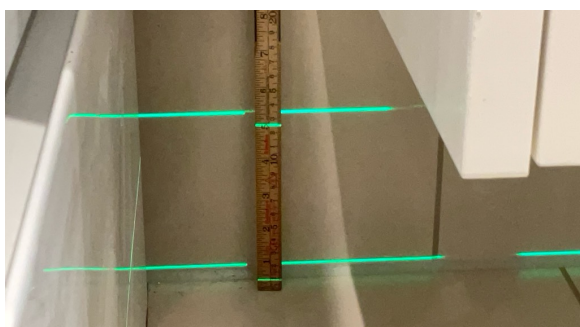
- Det er påvist avvik i fallforhold til sluk i forhold til krav i forskrift på byggetidspunktet.

- Til tross for avviket i fall/høydeforskjell til sluk, vil gulvet fortsatt kunne lede vann mot sluket, men med redusert effektivitet. Dette kan potensielt øke risikoen for vannansamling i enkelte områder av badet.
- Andre tiltak:

For å opprettholde krav i henhold til teknisk løsning så må det etableres fall i hele rommet 1:100.

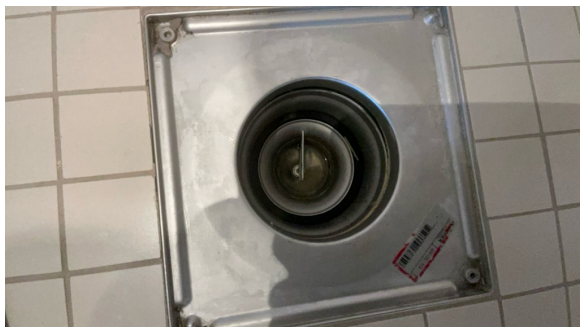
## 4. ETASJE > BAD

### TG 1 Sluk, membran og tettesjikt

Det er nyere stålsluk og ukjent tettesjikt/membran.

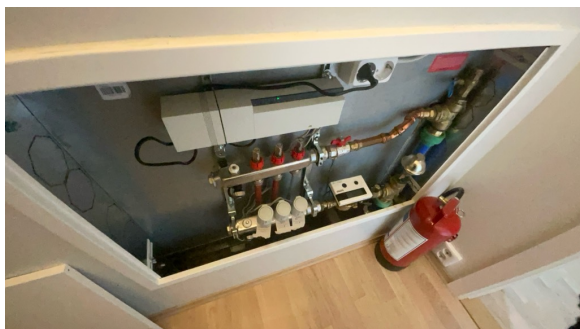
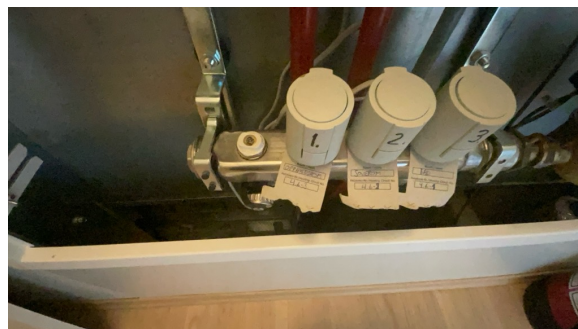
## TG 1 Vannbåren varme

Vannbåren varme i gulv

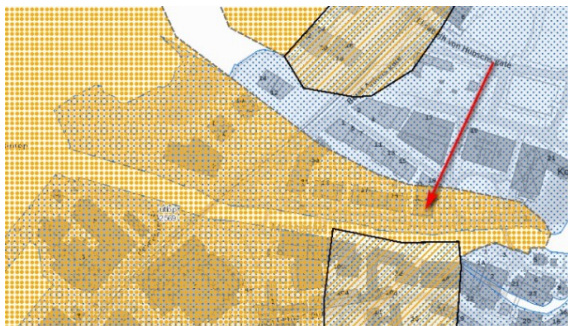
#### 2569: Moss Sentrum - Kommune: Moss

### TG IU Terrenghforhold

Eiendommen ligger i et område betegnet som "Kvikkleire utløpsområde"
