# Tilstandsrapport

Enebolig

Døvikmoen 20, 3949 PORSGRUNN

Befaringsdato: 29.05.2025

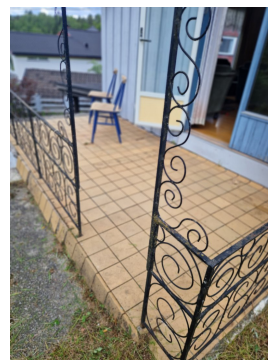
- Rekkverk må monteres for å lukke avviket.

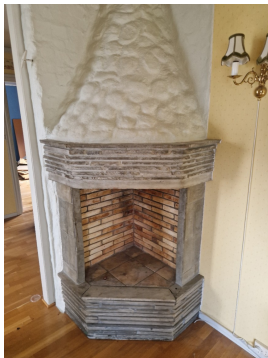
- Tidspunkt for piperehabilitering nærmer seg.

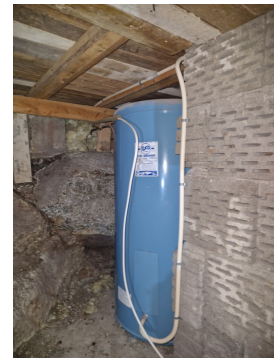
- Det er ikke behov for utbedringstiltak siden tanken fungerer i dag, men ut ifra alder kan skader plutselig oppstå på eldre tanker.

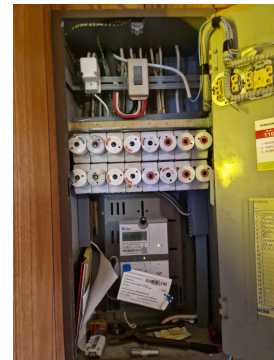
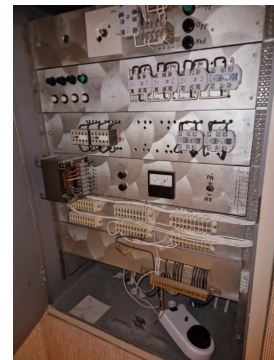
## ! TG 2 Elektrisk anlegg

11. Foreta en helhetsvurdering av det elektriske anlegget, dets alder, allmenne tilstand og fare for liv og helse. Bør det elektriske anlegget ha en utvidet el-kontroll?  
**Ja Tiltak må beregnes når overflater, kjøkken og bad oppgraderes.**
