Tilstandsrapport

4 roms leilighet over 2 plan med balkong.

Holmlia Senter vei 15 , 1255 OSLO

Befaringsdato: 14.04.2026

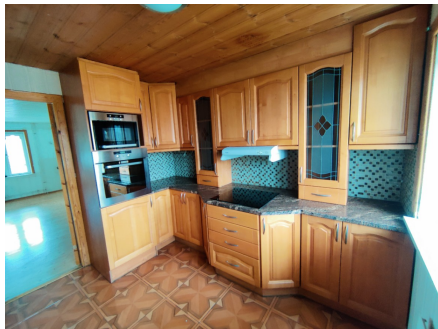
4. ETASJE > KJØKKEN

Bygningsdelen har ingen vesentlig funksjonsnedsettelse, og er derfor vurdert til TG 1.

Tilstandsgrad er fastsatt ut fra en helhetlig vurdering av rommet og kjøkkeninnredningen.
